Asbestinventarisatetest

Sas 1, 3190 Boortmeerbeek

Attestnummer : 20221028-000019.000

Uitgegeven op : 28.10.2022

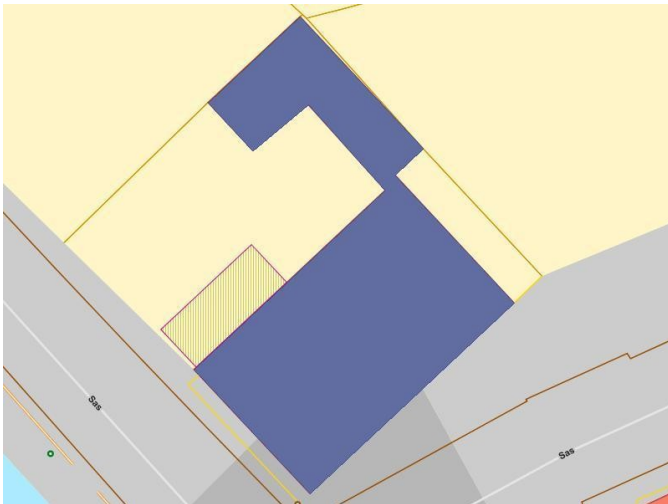
Zone 1: Hoofdgebouw

Tijdens de inspectie vastgesteld:

- 6 Asbestmaterialen**
- 0 Beperkingen
- 0 Uitsluitingen
- 0 Roerende goederen
- 0 Puin, steenslag, (water)bodem
- 1 Adviezen**
- 2 Geen asbest**

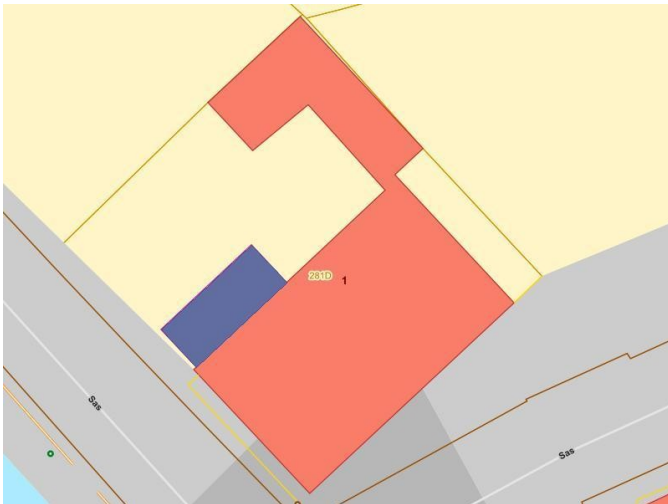
Zone 2: Afdak

Tijdens de inspectie vastgesteld:

- 0 Asbestmaterialen
- 0 Beperkingen
- 0 Uitsluitingen
- 0 Roerende goederen
- 0 Puin, steenslag, (water)bodem
- 0 Adviezen
- 0 Geen asbest

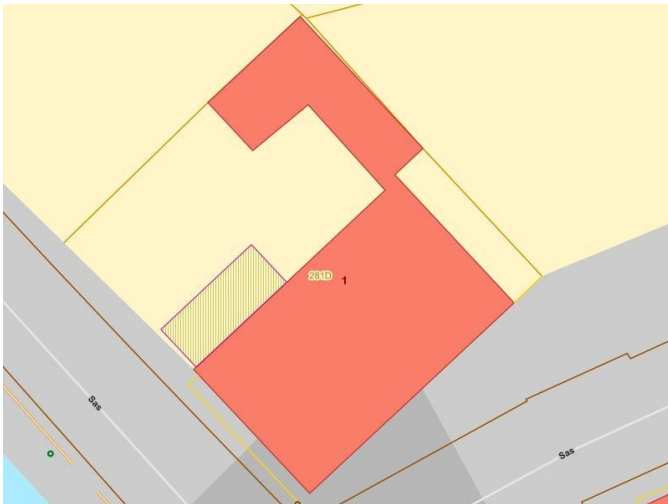
Zone 3: Overig gebied

Tijdens de inspectie vastgesteld:

- 0 Asbestmaterialen
- 0 Roerende goederen
- 0 Puin, steenslag, (water)bodem
- 0 Geen asbest
