# Asbestinventarisatetest

Pontstraat 19, 3190 Boortmeerbeek

Attestnummer : 20221028-000018.000

Uitgegeven op : 28.10.2022

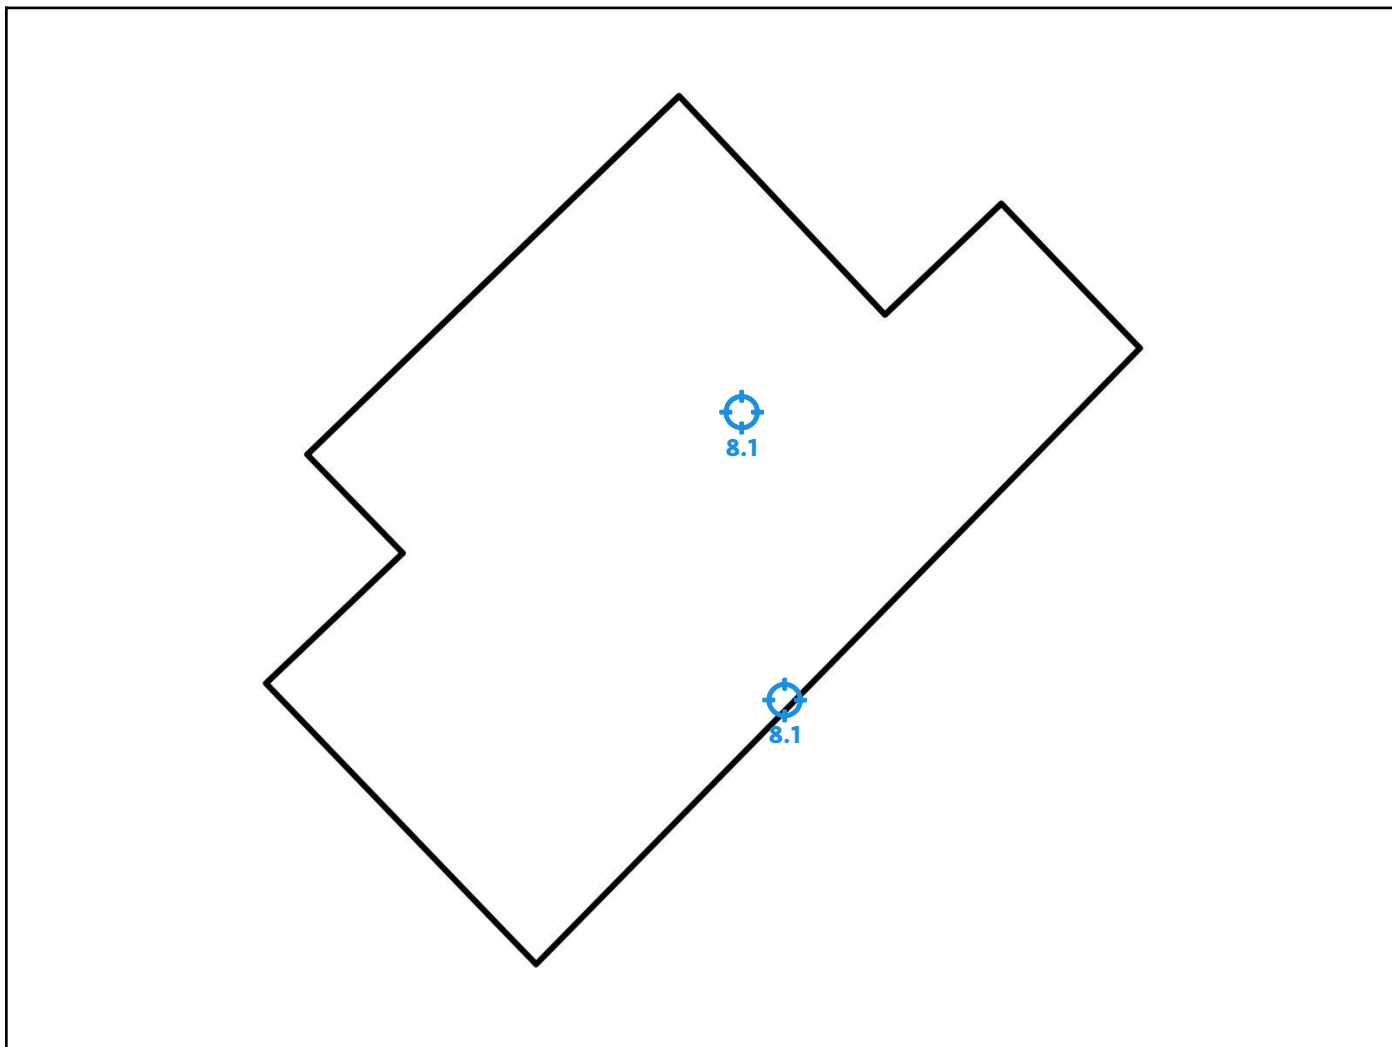
## Plan 1.1: GLV

Beschrijving	Type	Actie
8. Pleisterwerk	Geen asbest	-
8.1 Code: E-22-055097/06 (Wanden)	Mengmonster	-

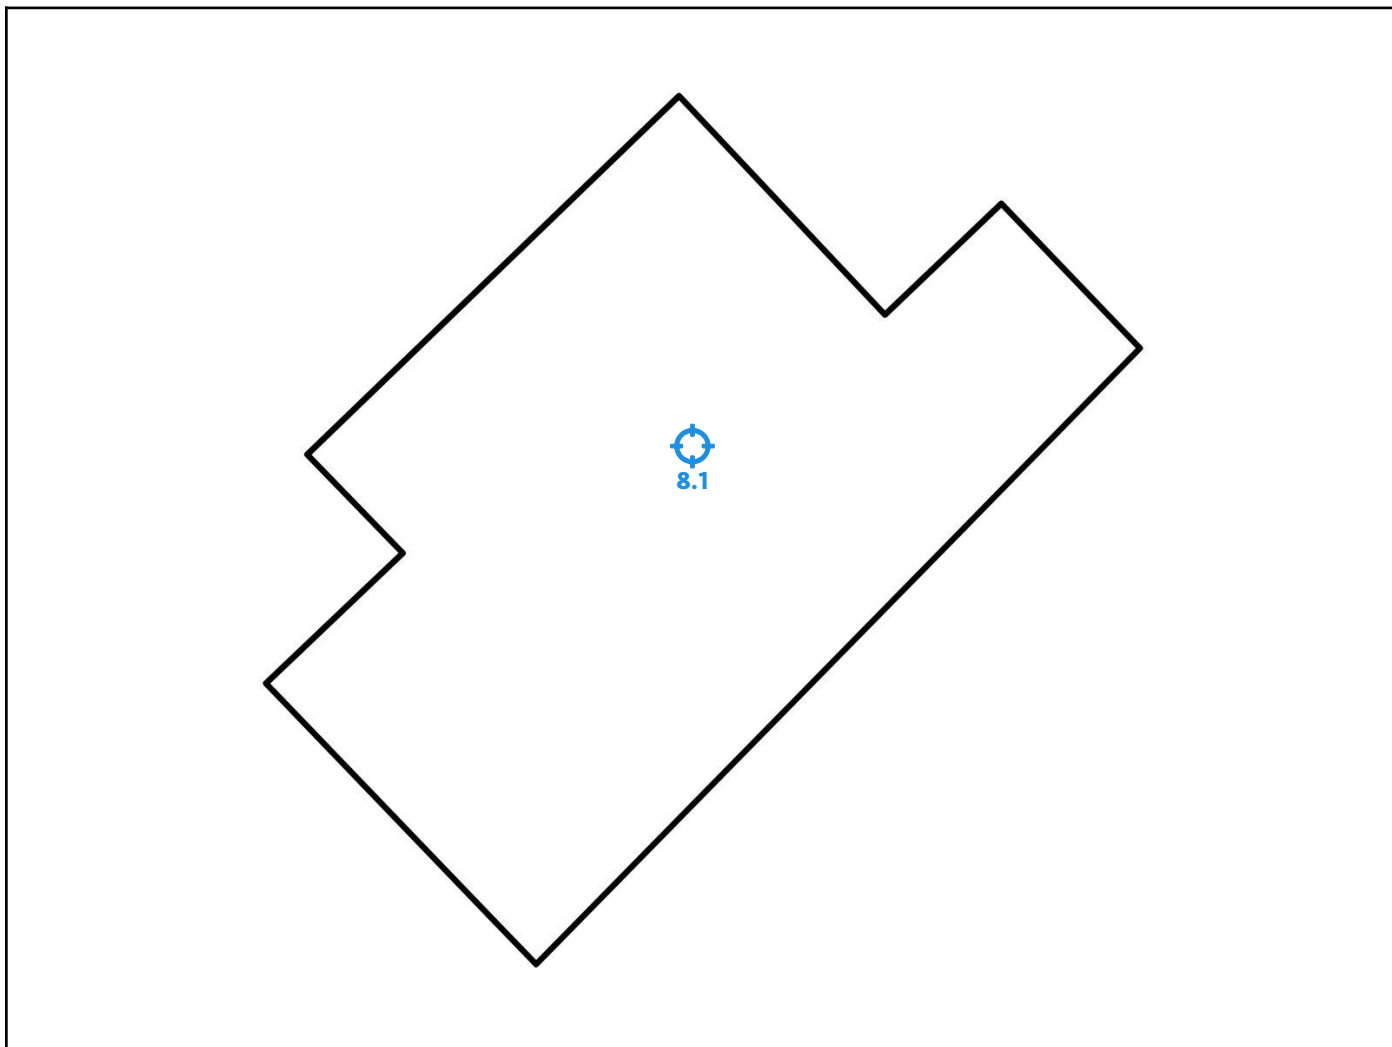
## Plan 1.2: +1

Beschrijving	Type	Actie
8. Pleisterwerk	Geen asbest	-
8.1 Code: E-22-055097/06 (Wanden)	Mengmonster	-

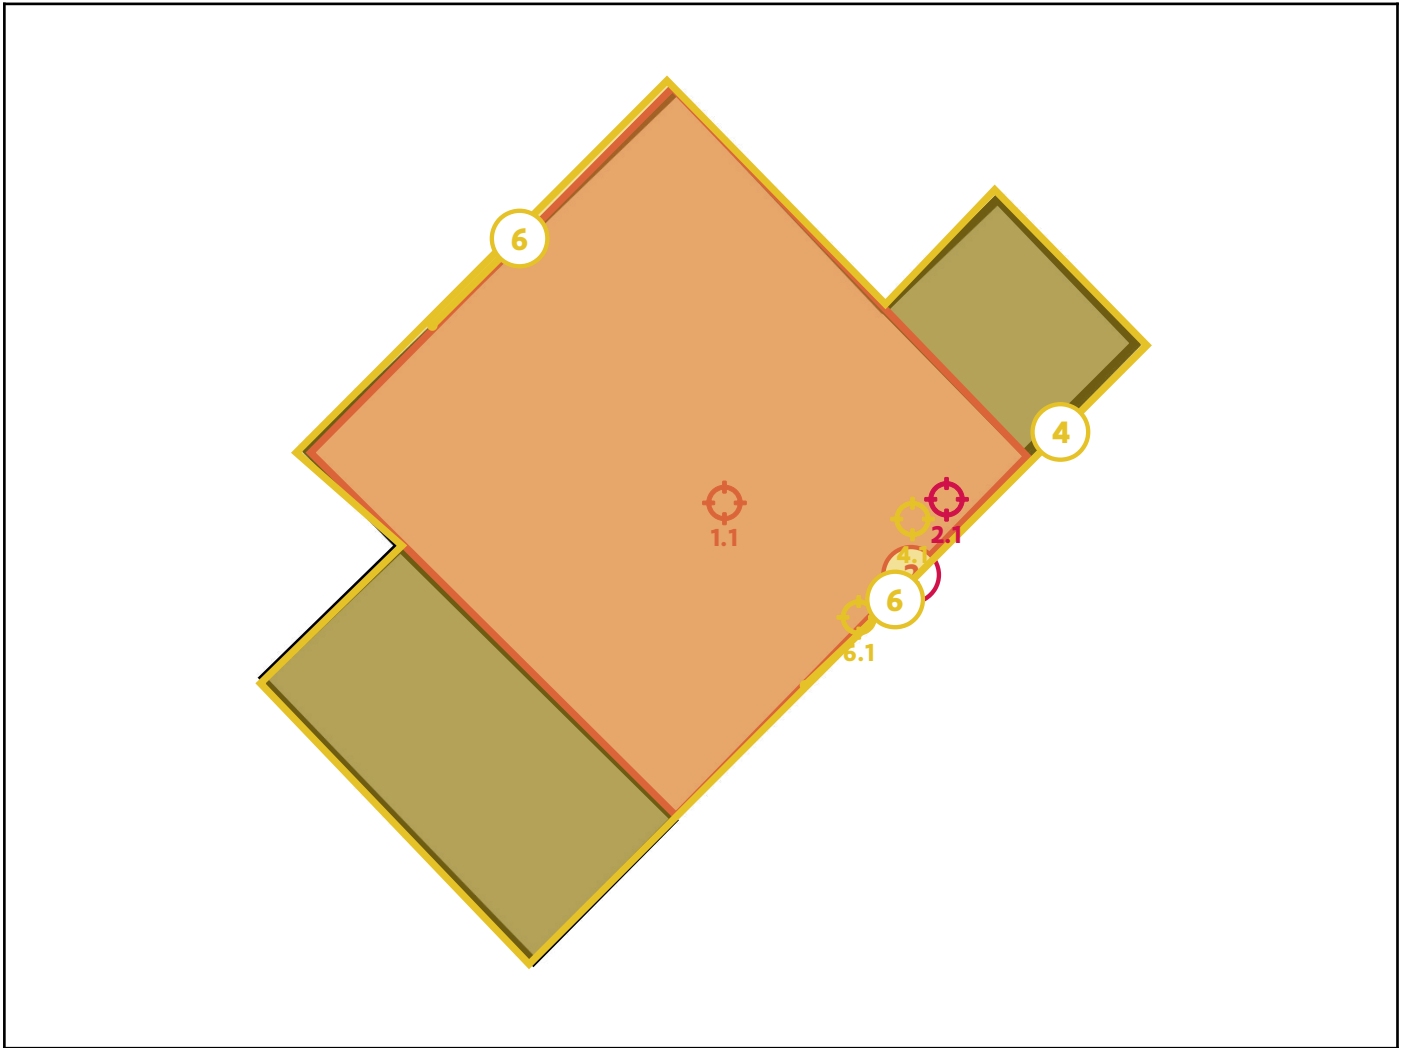
## Plan 1.3: Zolder

Beschrijving	Type	Actie
1. Cementbuis zolder	Asbestmateriaal	Dringend verwijderen
1.1 Code: E-22-055097/05	Puntmonster	-
2. Brokstukken onderdak	Asbestmateriaal	Dringend verwijderen
2.1 Code: E-22-055097/3	Puntmonster	-
4. Onderdak	Asbestmateriaal	Zorgvuldig beheren
4.1 Code: E-22-055097/03	Puntmonster	-

6. Ventilatie doorvoeren	Asbestmateriaal	Zorgvuldig beheren
6.1 Code: E-22-055097/04	Puntmonster	-

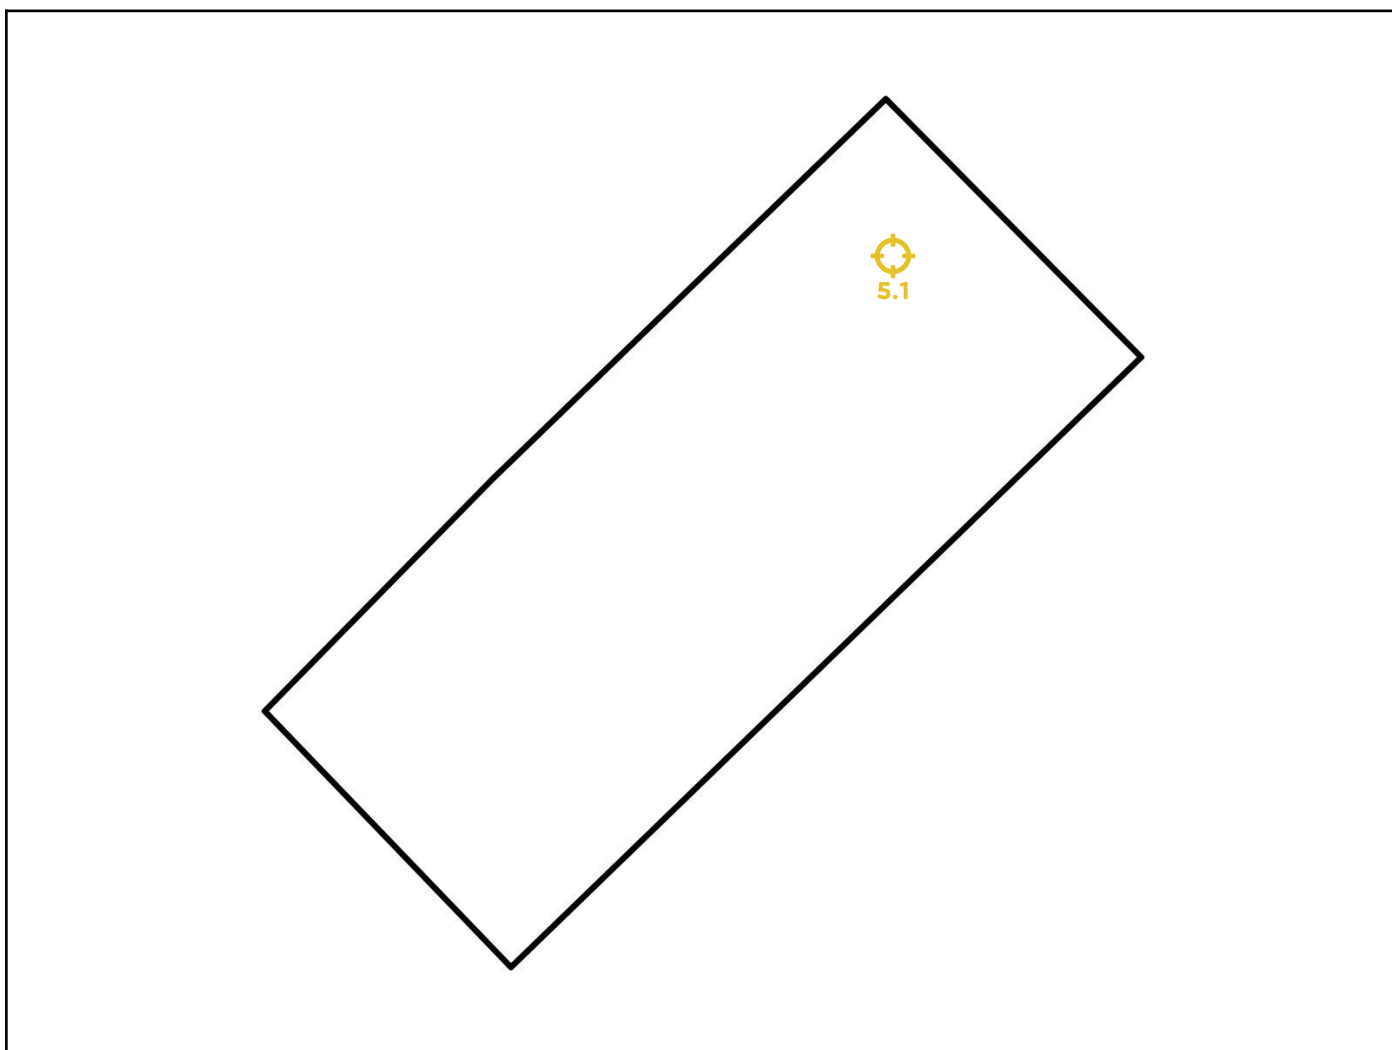
## Plan 2.1: GLV

Beschrijving	Type	Actie
5. Roetluik	Asbestmateriaal	Zorgvuldig beheren
5.1 Code: E-22-055097/02	Puntmonster	-

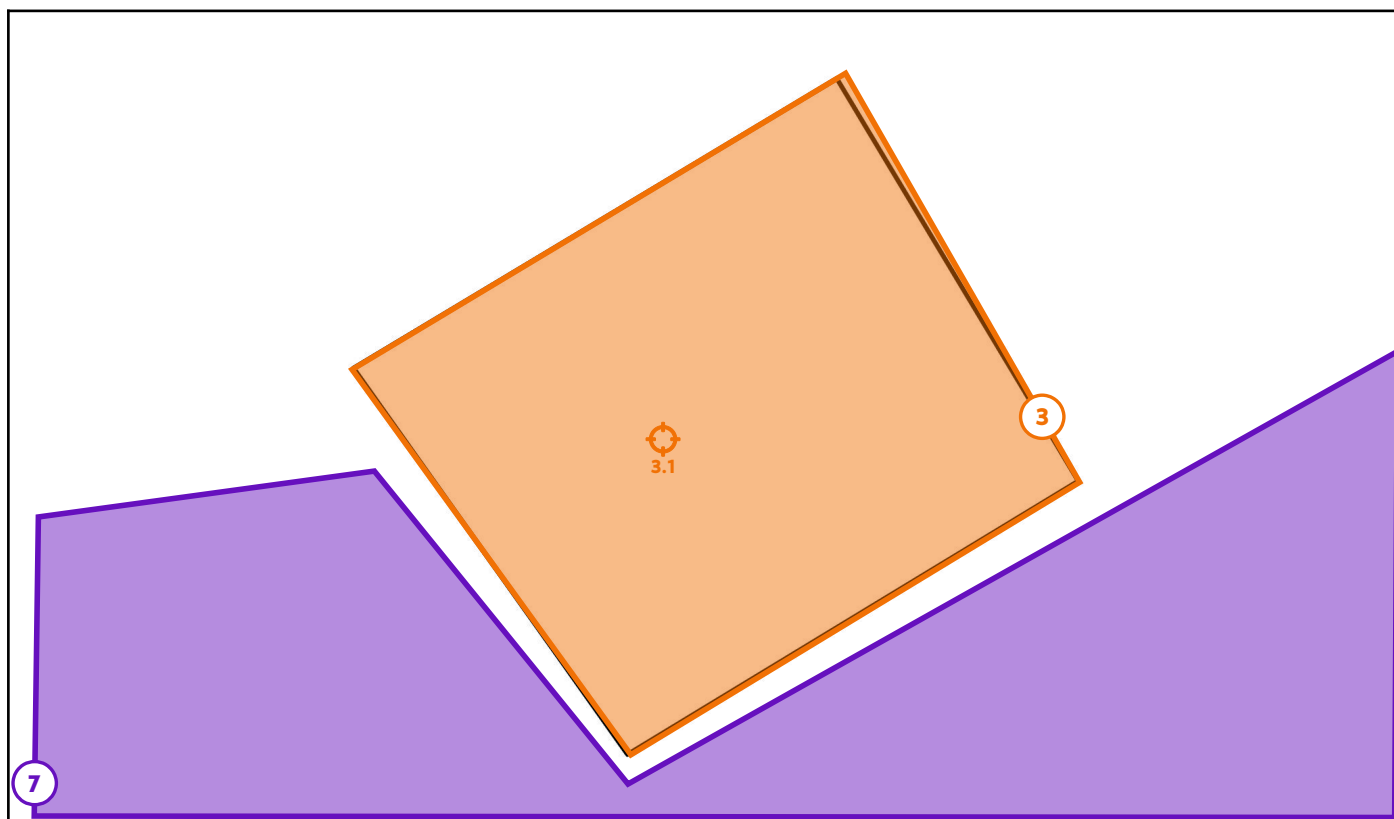
## Plan 3.1: Tuinhuis plan

Beschrijving	Type	Actie
3. Golfplaat	Asbestmateriaal	<a href="#">Verwijderen</a>
3.1 Code: E-22-055097/07	Puntmonster	-
7. Vegetatie in de tuin	Beperking	-
