Asbestinventarisatetest

Kan. Van Tichelenlaan 20, 2940 Stabroek

Attestnummer : 20240430-000333.000

Uitgegeven op : 30.04.2024

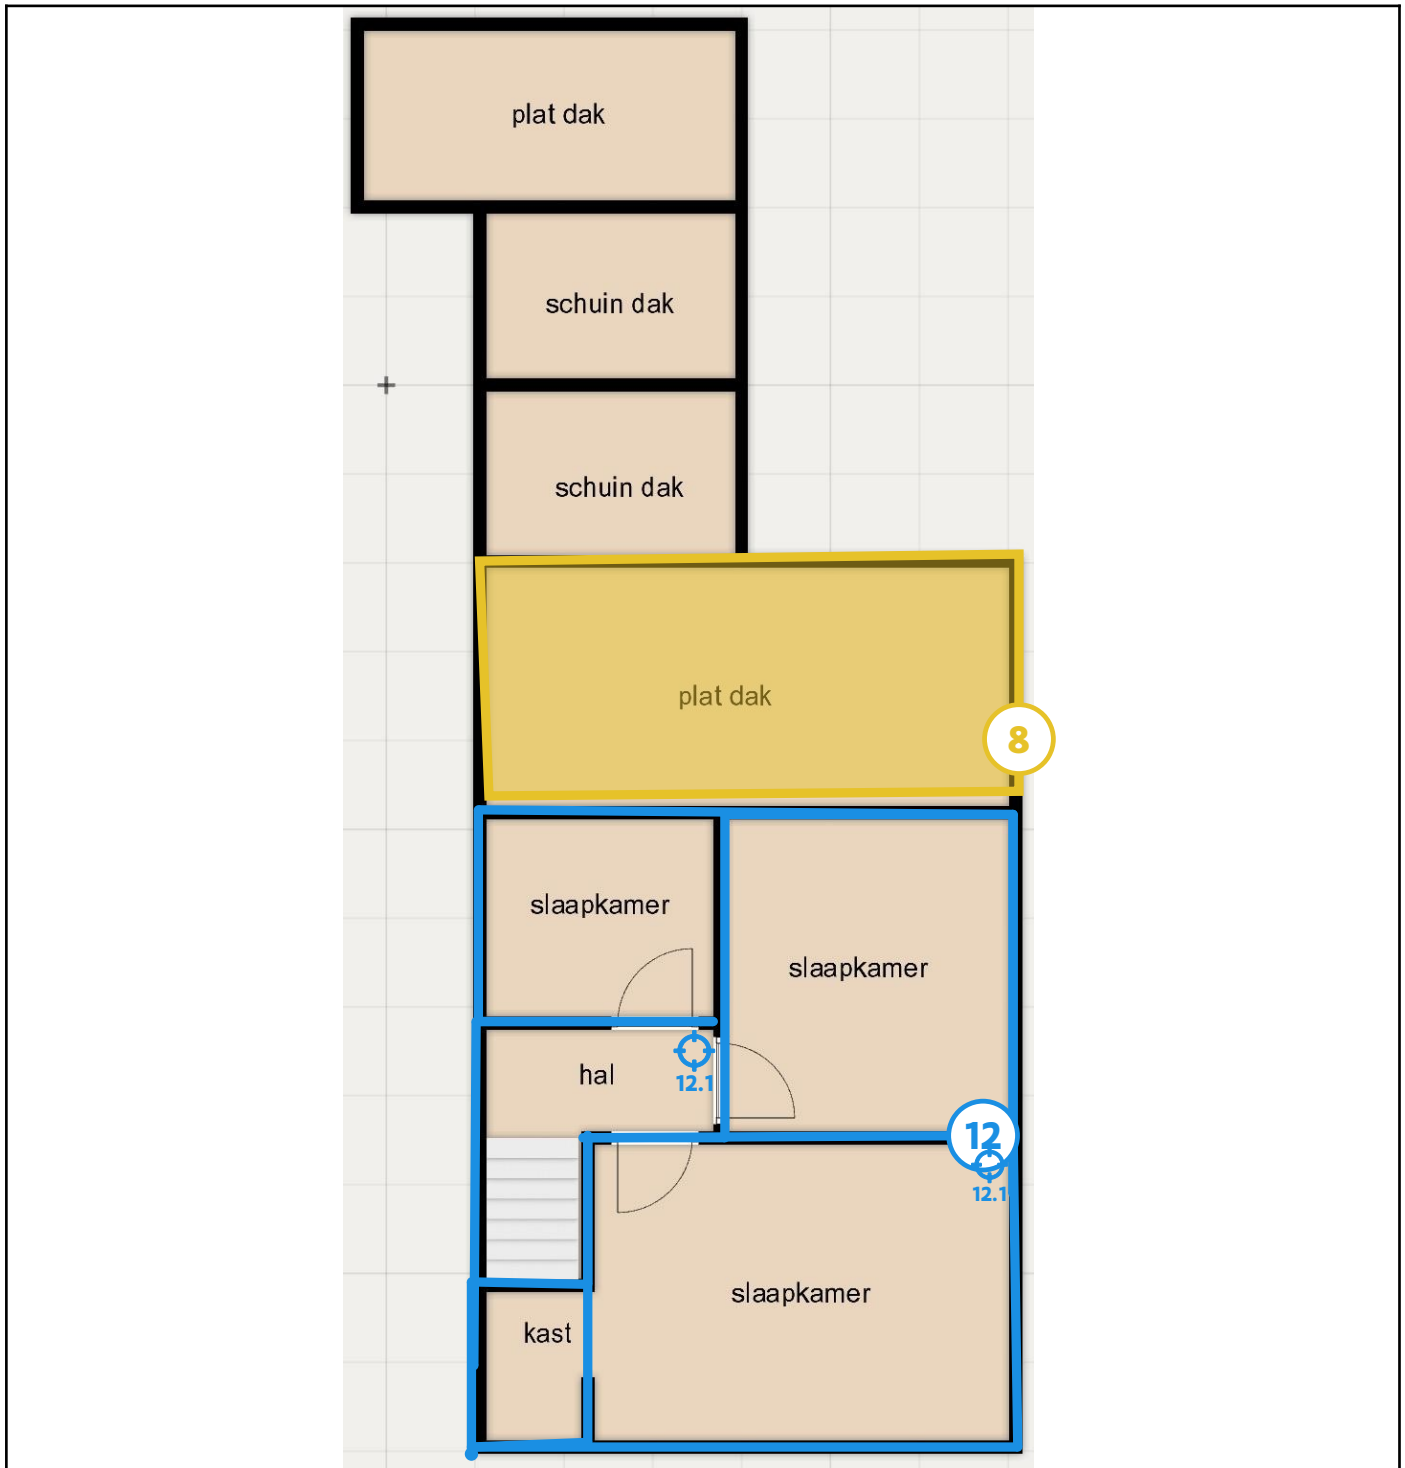
Plan 1.3: Eerste verdieping

Beschrijving	Type	Actie
8. Plat dak, roofing	Asbestmateriaal	Zorgvuldig beheren
12. Pleisterwerk, wand	Geen asbest	-

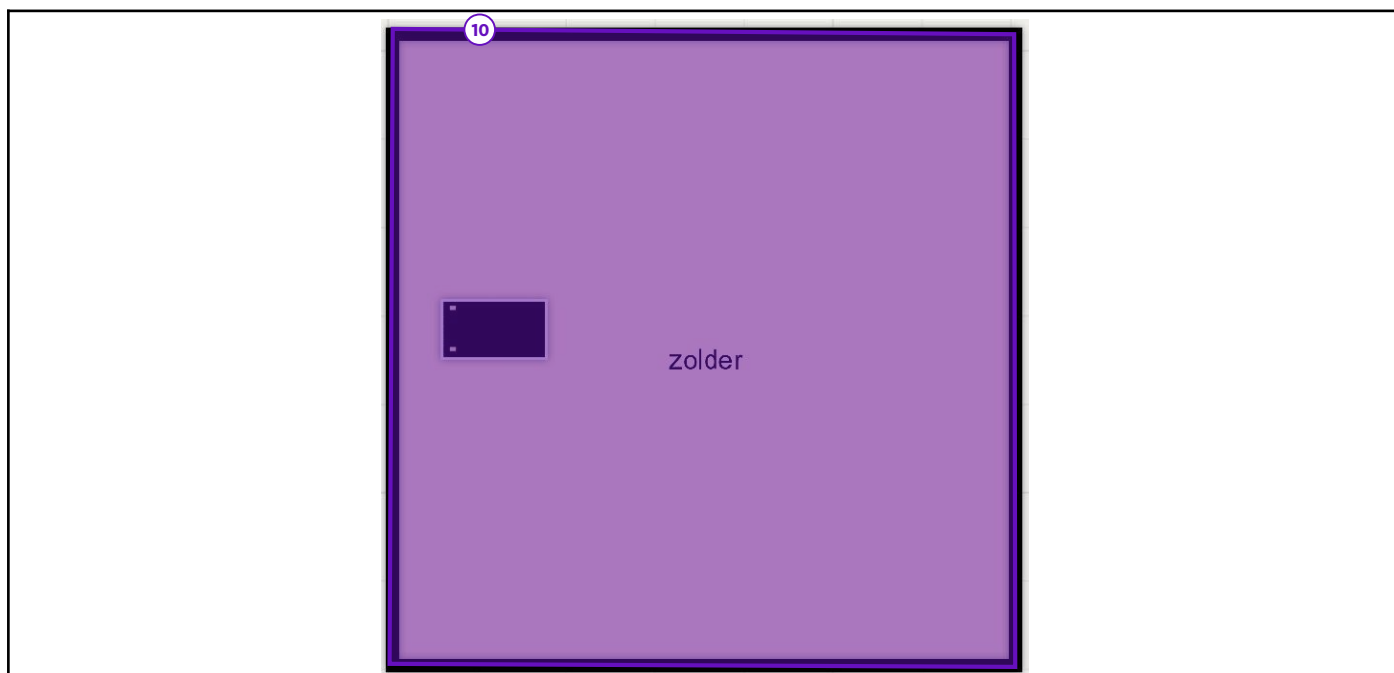
Plan 1.4: Zolder

Beschrijving	Type	Actie
10. Onderdak	Advies	-

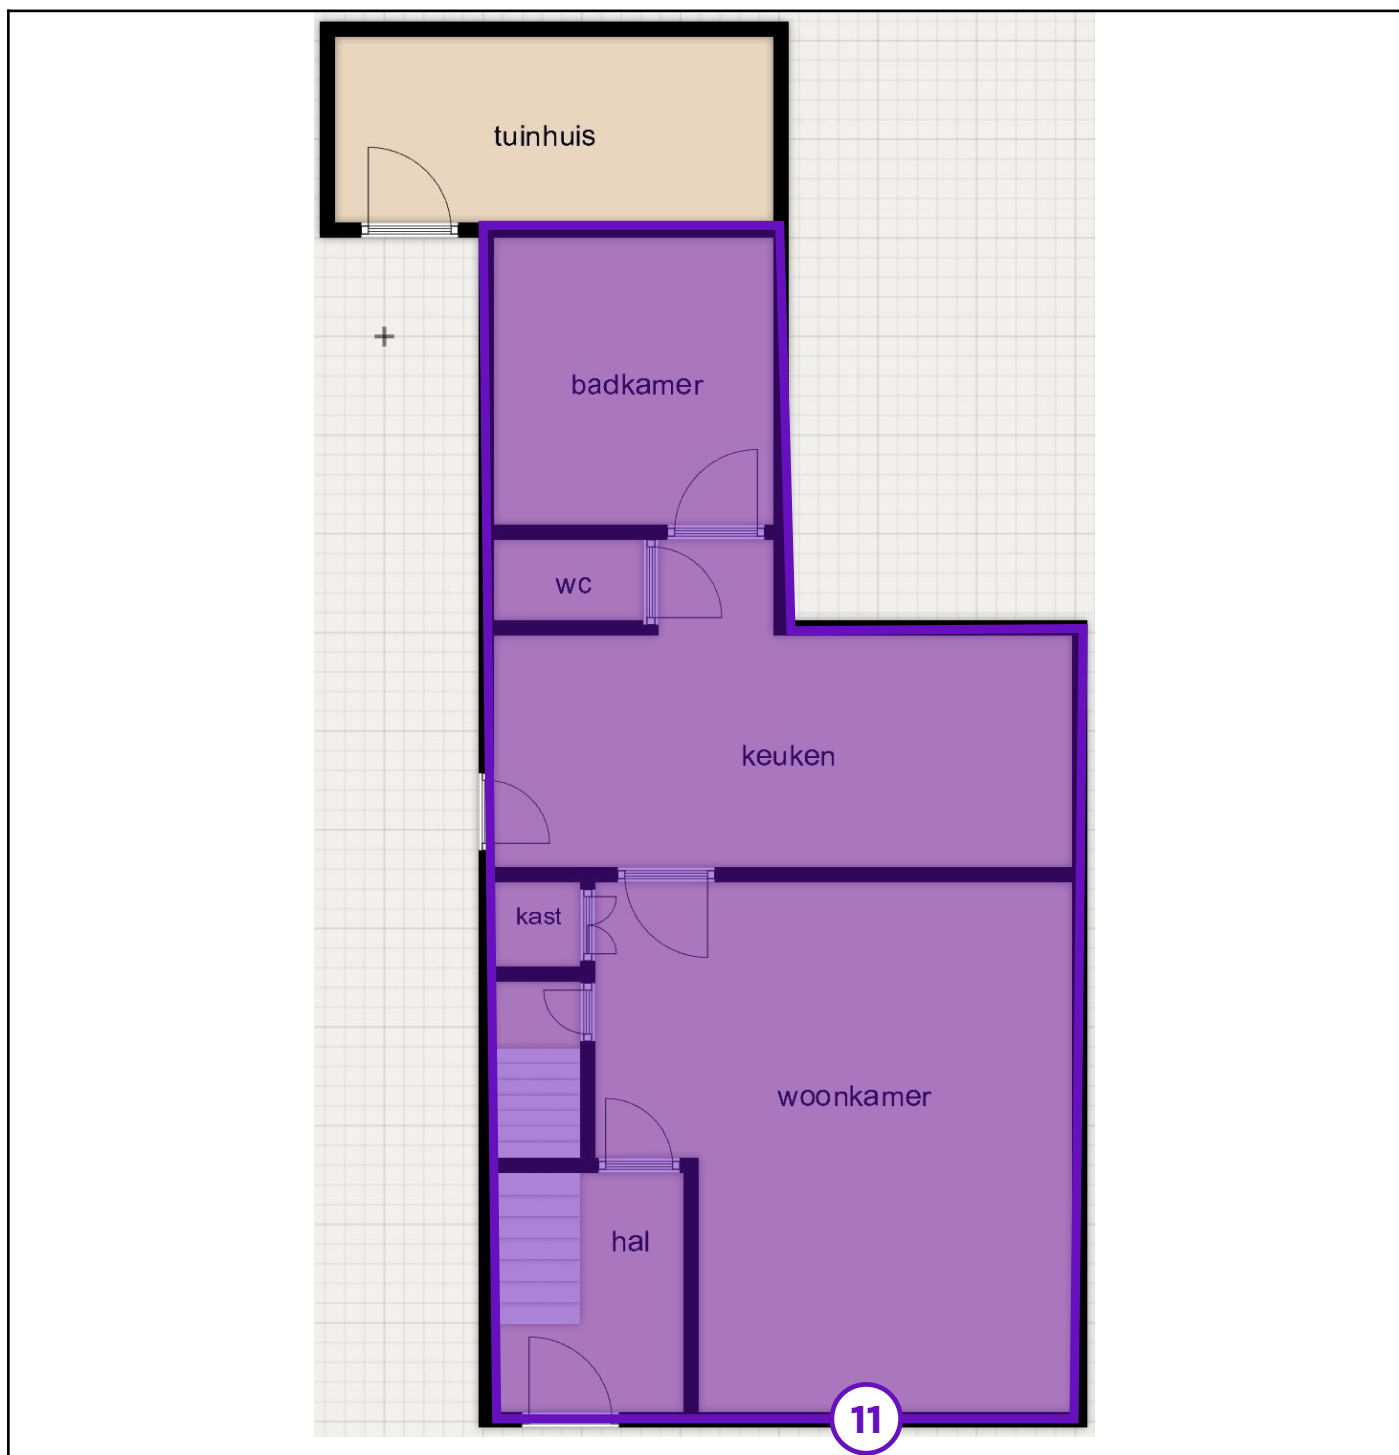
Plan 1.5: Gelijkvloers

Beschrijving	Type	Actie
11. Pleisterwerk, plafond	Advies	-

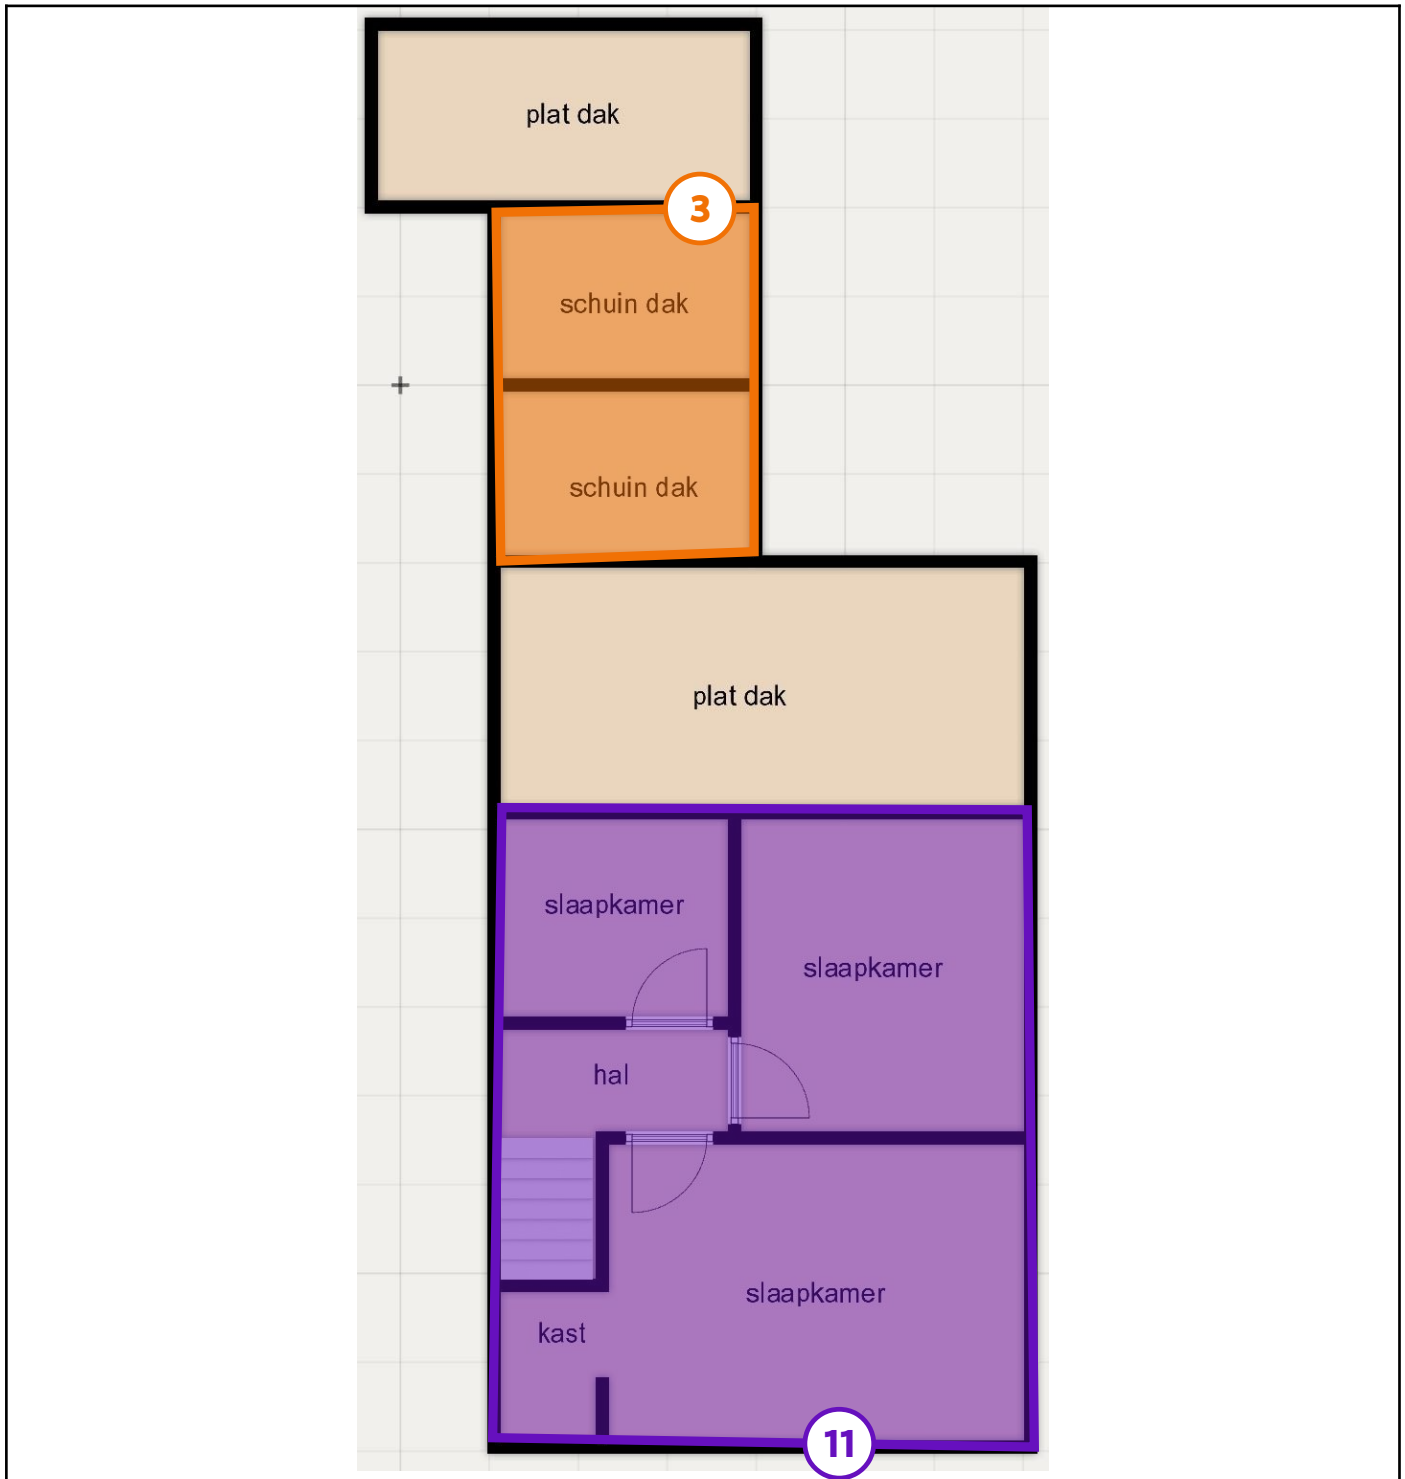
Plan 1.6: Eerste verdieping

Beschrijving	Type	Actie
3. Schuin dak, plaat type menuserite	Asbestmateriaal	Verwijderen
11. Pleisterwerk, plafond	Advies	-

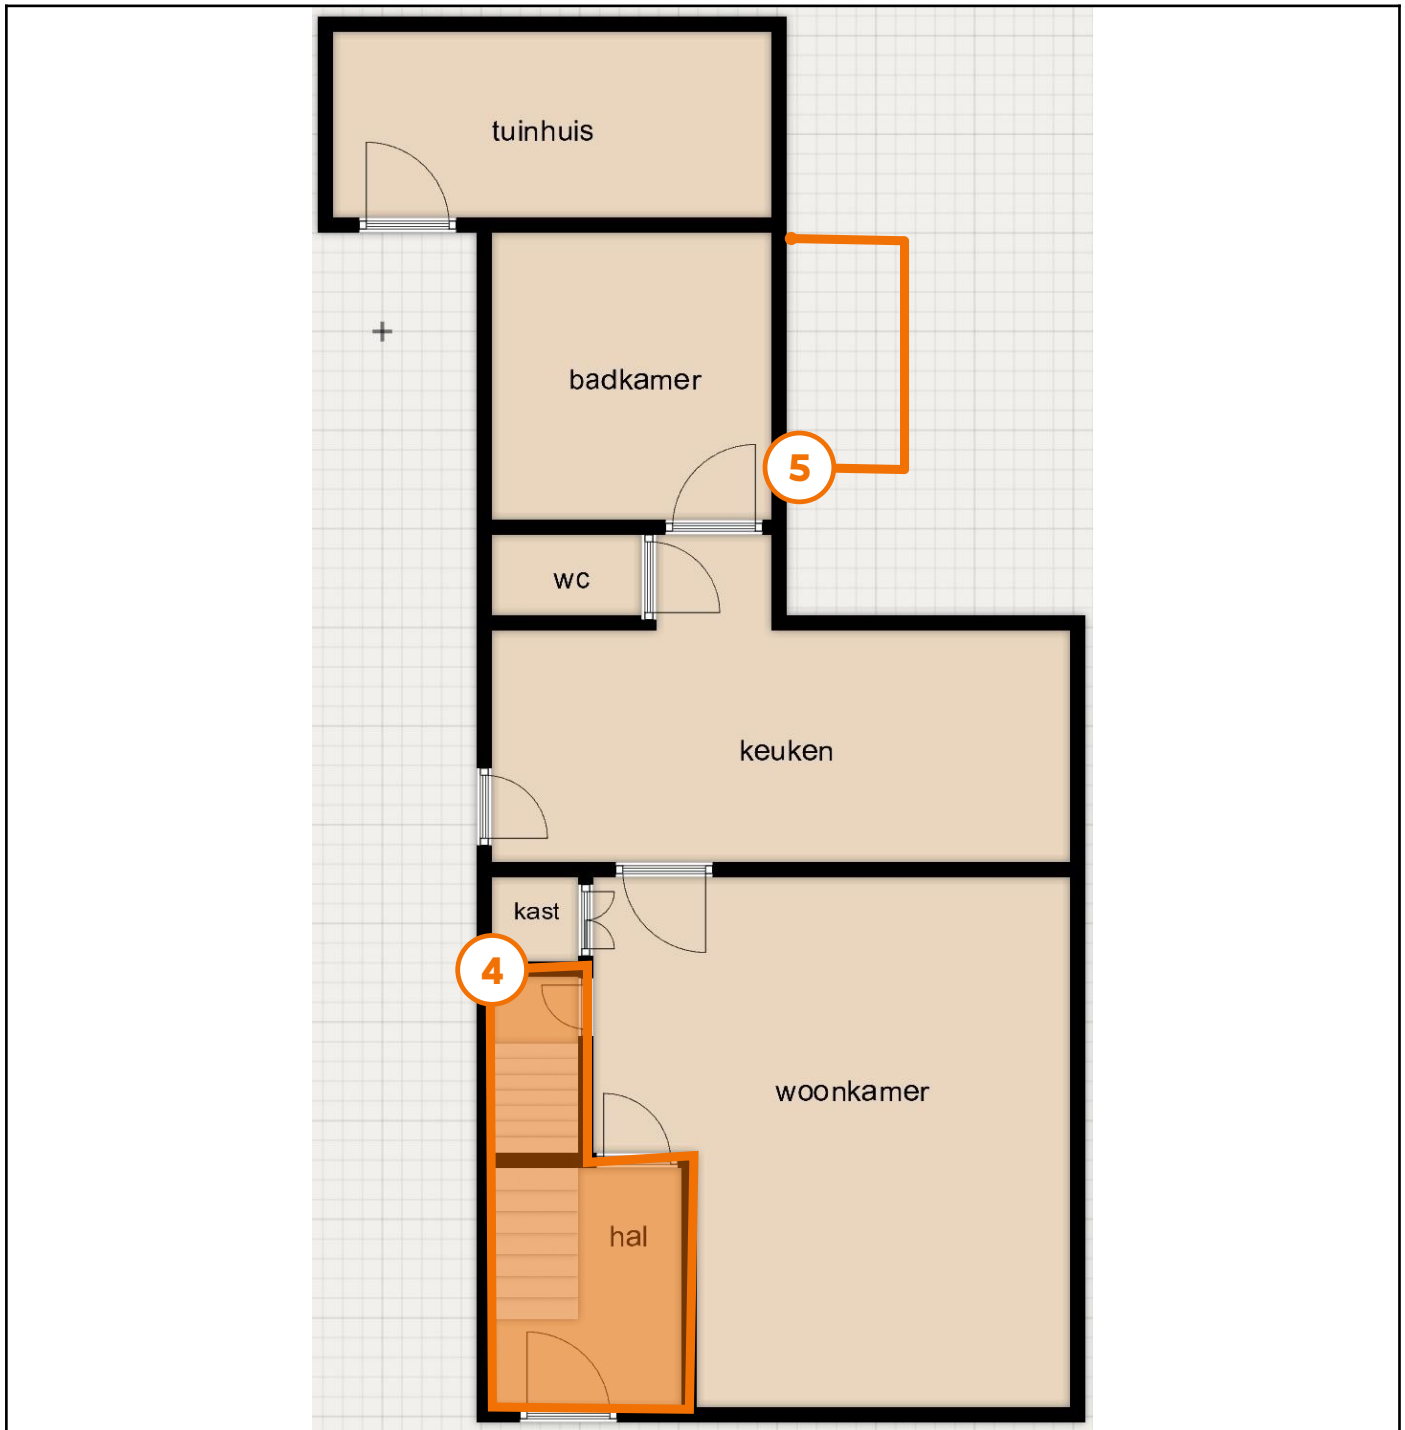
Plan 1.8: Gelijkvloers

Beschrijving	Type	Actie
4. Gelijkvloers, hal/trap, vloerzeil	Asbestmateriaal	Verwijderen
5. Tuin, golfplaat	Asbestmateriaal	Verwijderen

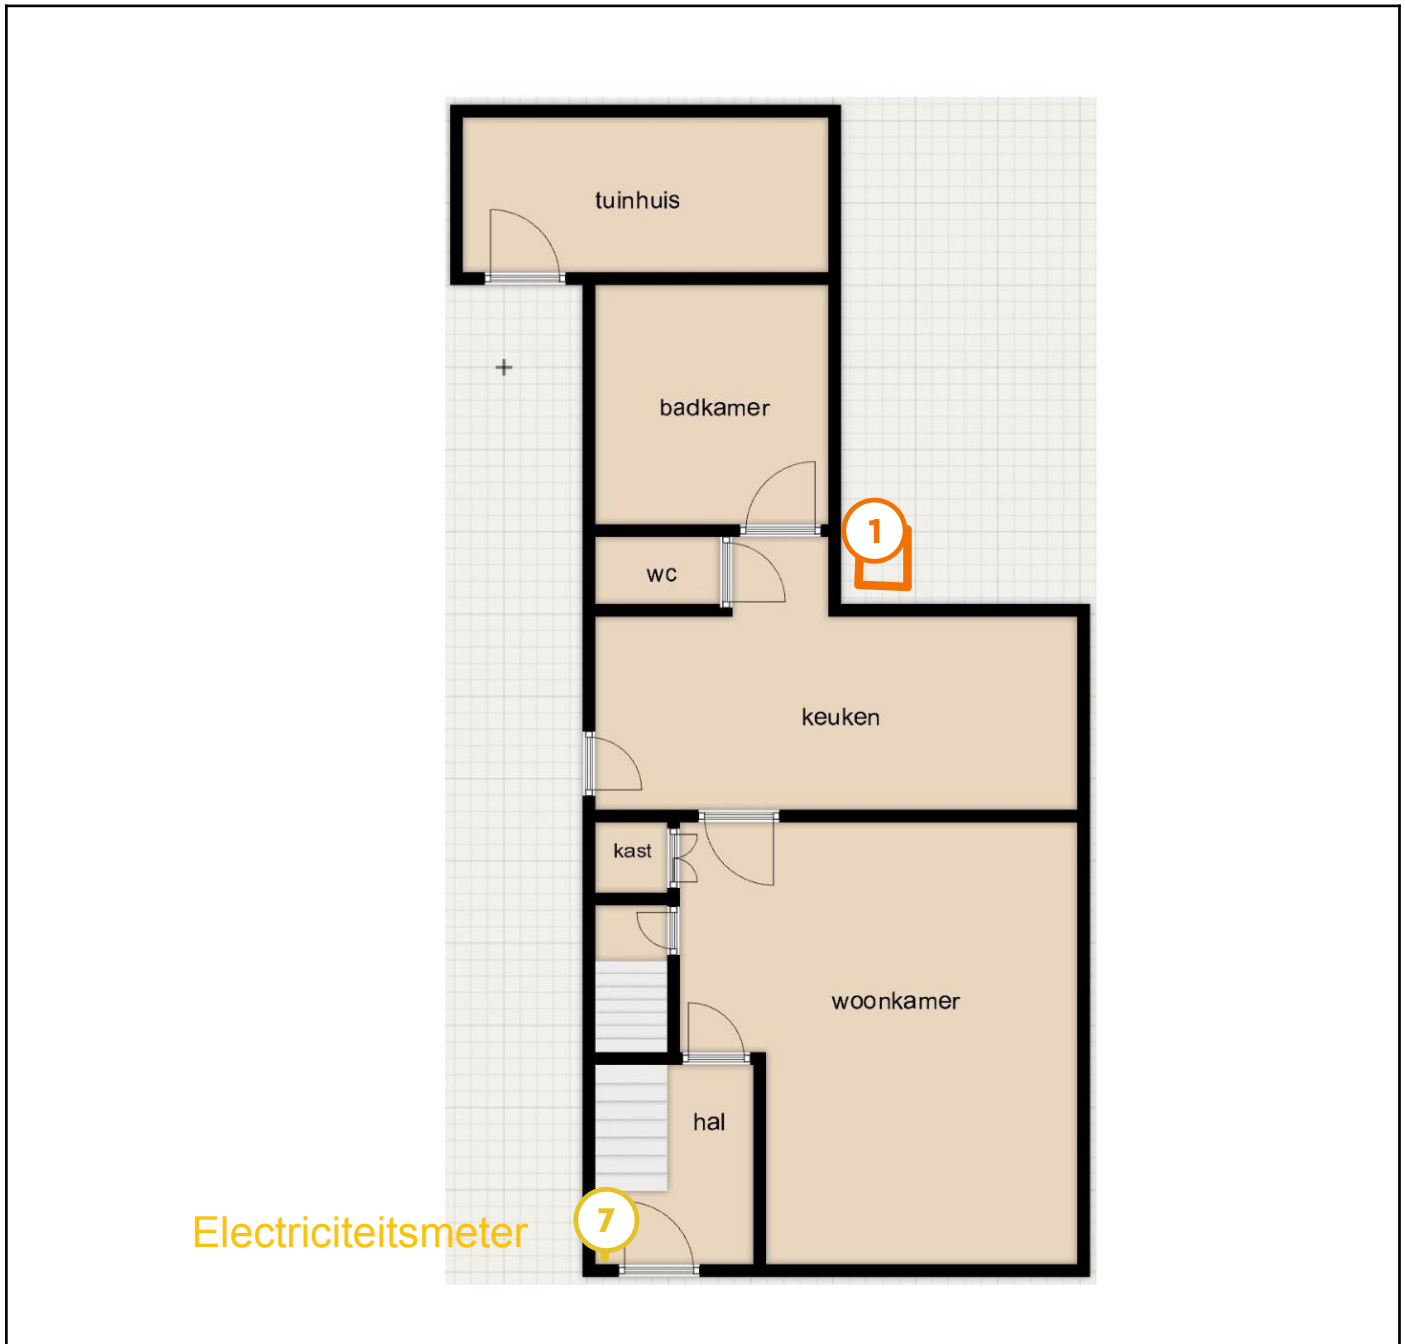
Plan 1.10: Gelijkvloers

Beschrijving	Type	Actie
1. Tuin, asbesthoudende cementbuis + schouwhoek	Asbestmateriaal	Verwijderen
7. Bakeliet	Asbestmateriaal	Zorgvuldig beheren

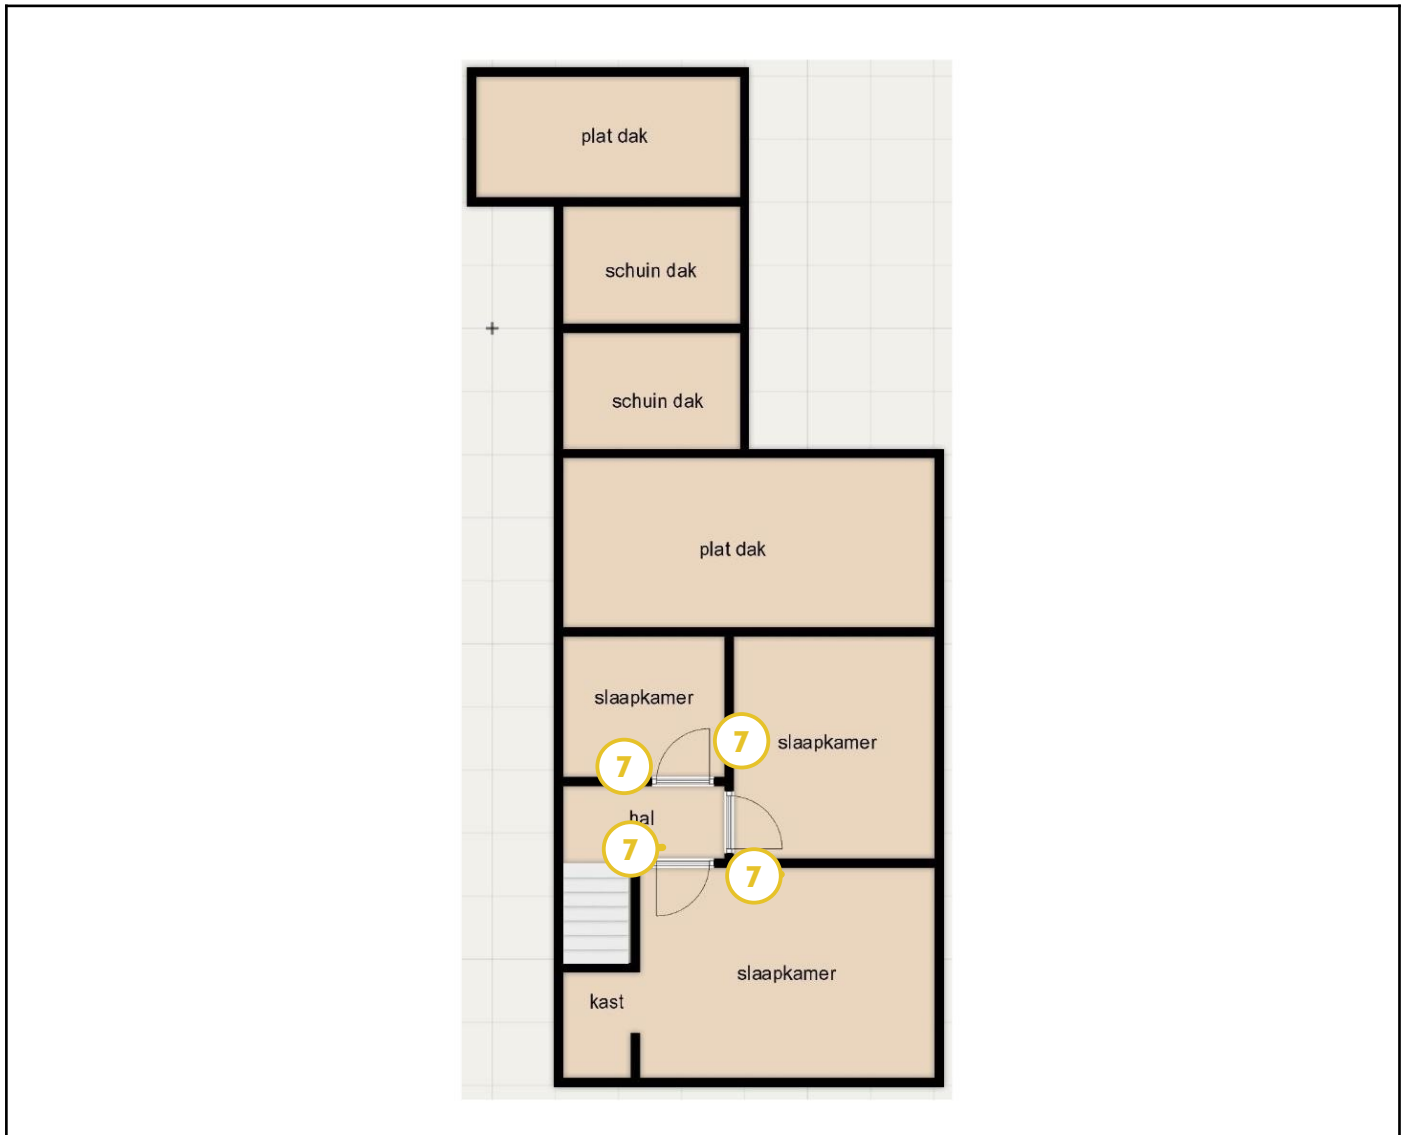
Plan 1.11: Eerste verdieping

Beschrijving	Type	Actie
7. Bakeliet	Asbestmateriaal	Zorgvuldig beheren

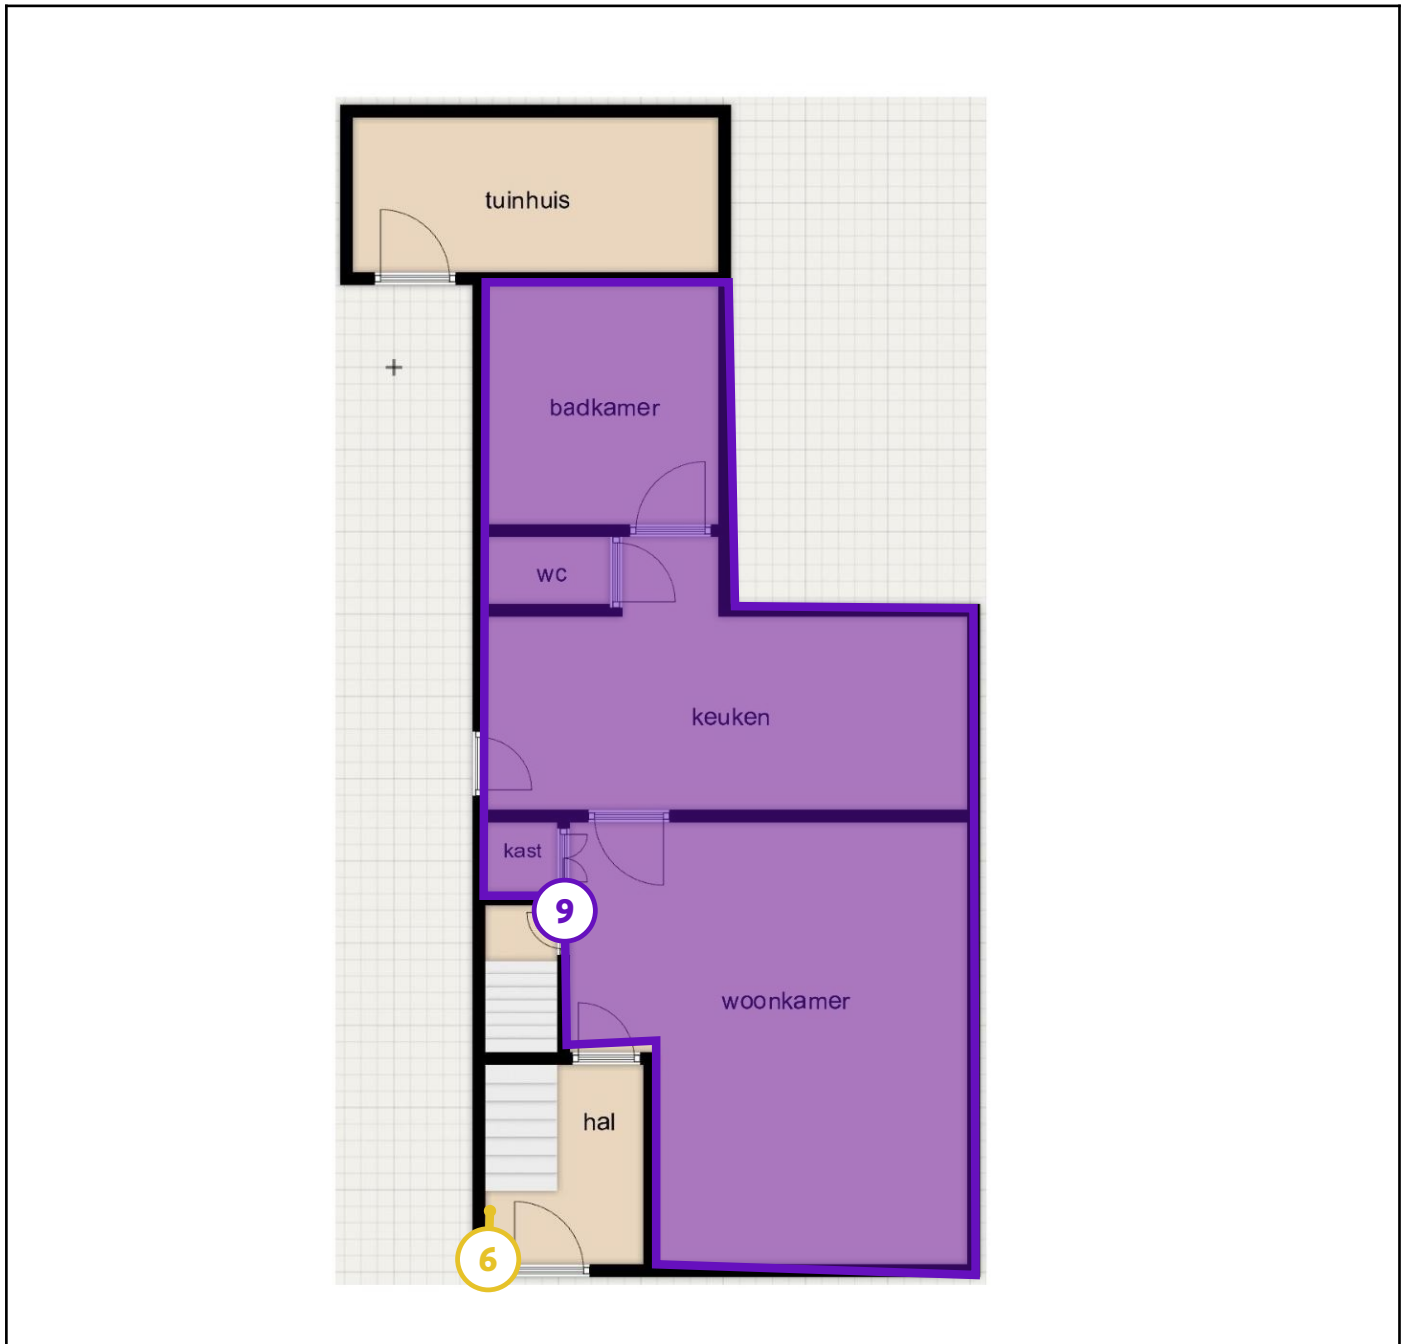
Plan 1.12: Gelijkvloers

Beschrijving	Type	Actie
6. Gelijkvloers, hal, plaat type massal	Asbestmateriaal	Zorgvuldig beheren
9. Gelijkvloers, woonkamer, tegellijm	Advies	-

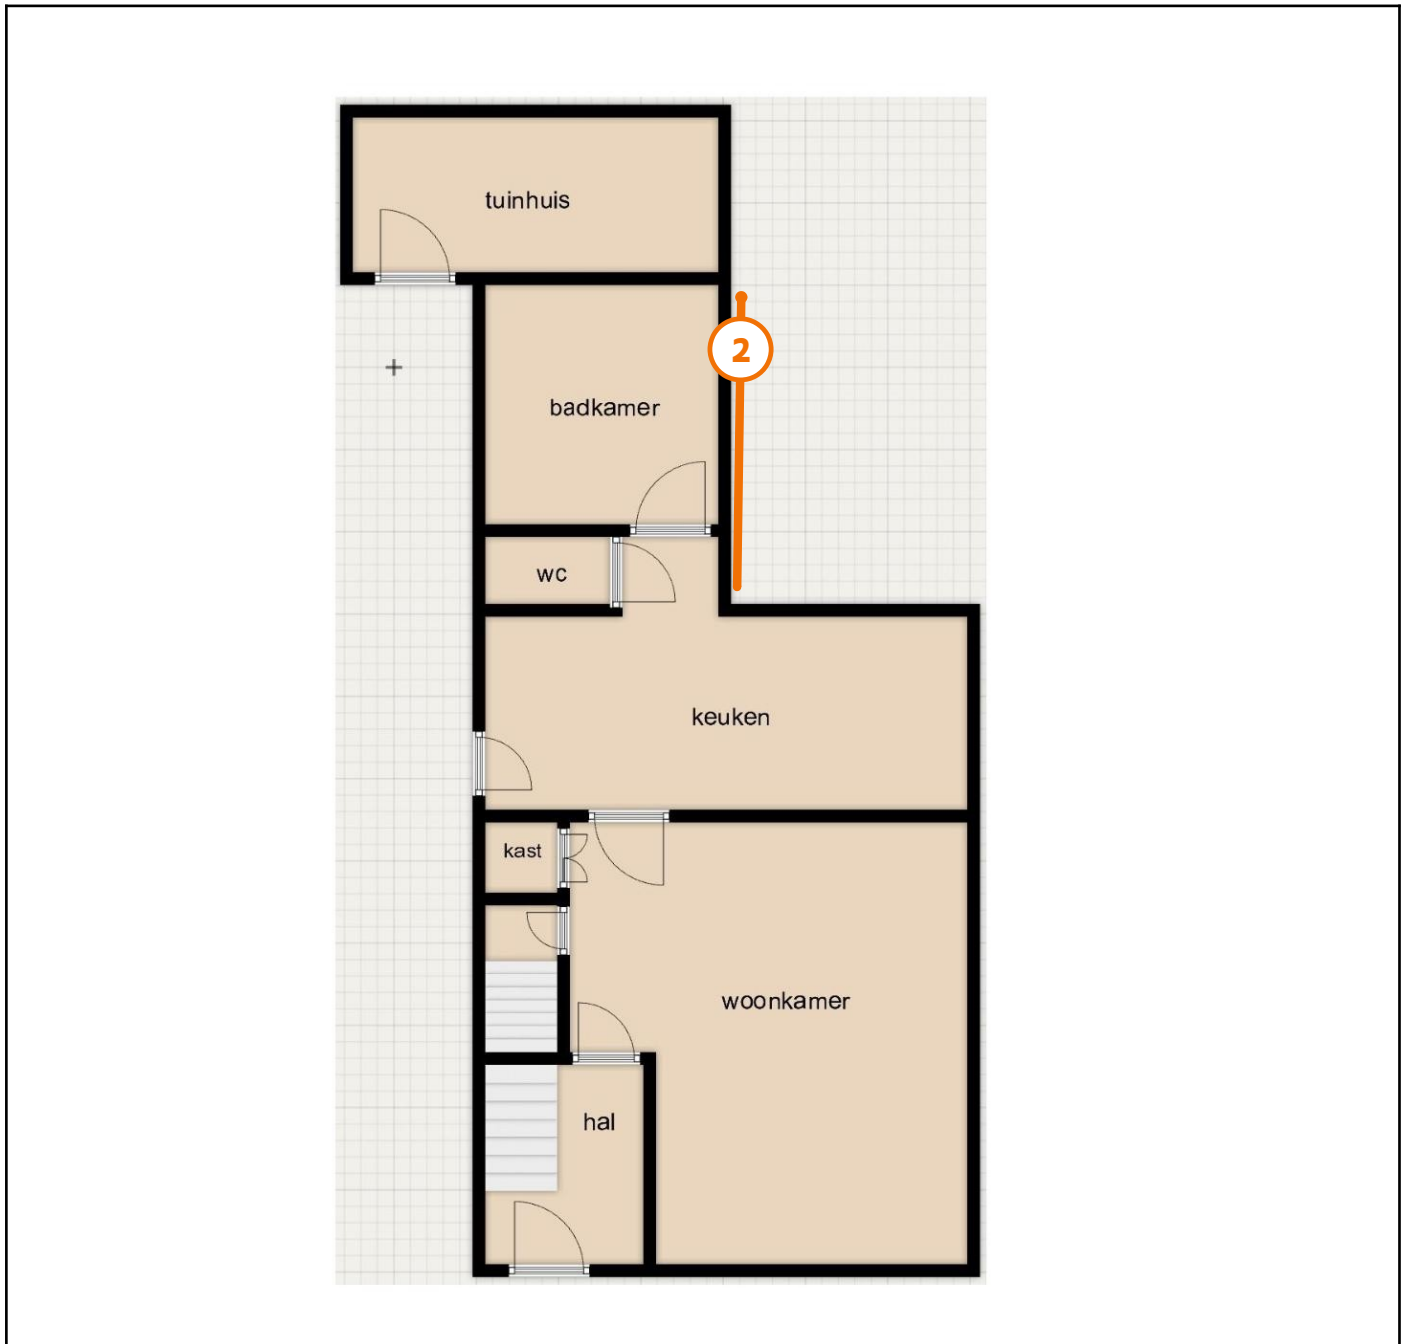
Plan 1.13: Gelijkvloers

Beschrijving	Type	Actie
2. Tuin, lei	Asbestmateriaal	Verwijderen
