Asbestinventarisatetest

Grote Molenweg 132, 2940 Stabroek

Attestnummer : 20231213-000197.001

Uitgegeven op : 14.12.2023

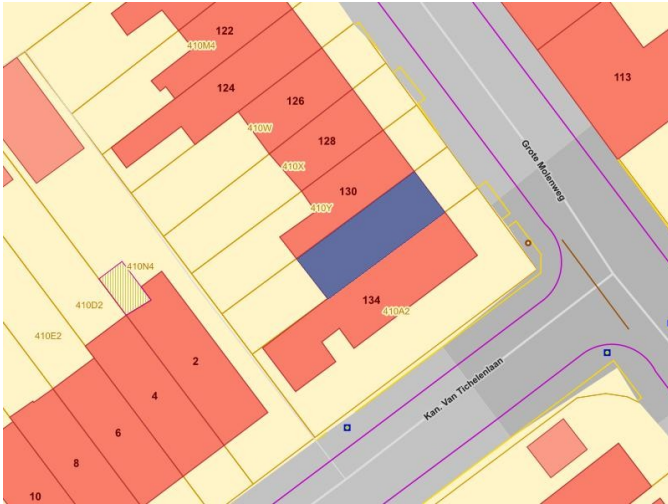
Zone 1: Hoofdgebouw

- 3 Asbestmaterialen**
- 0 Beperkingen
- 0 Uitsluitingen
- 0 Roerende goederen
- 0 Puin, steenslag, (water)bodem
- 1 Adviezen**
- 3 Geen asbest**

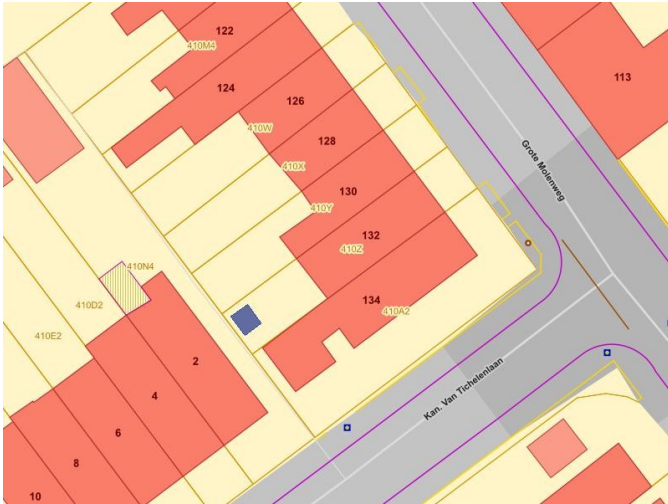
Zone 2: Constructie

- 0 Asbestmaterialen
- 0 Beperkingen
- 0 Uitsluitingen
- 0 Roerende goederen
- 0 Puin, steenslag, (water)bodem
- 0 Adviezen
- 1 Geen asbest**
