# Asbestinventarisatetest

Heidemolenbaan 18, 2390 Malle

Attestnummer : 20231214-000140.000

Uitgegeven op : 14.12.2023

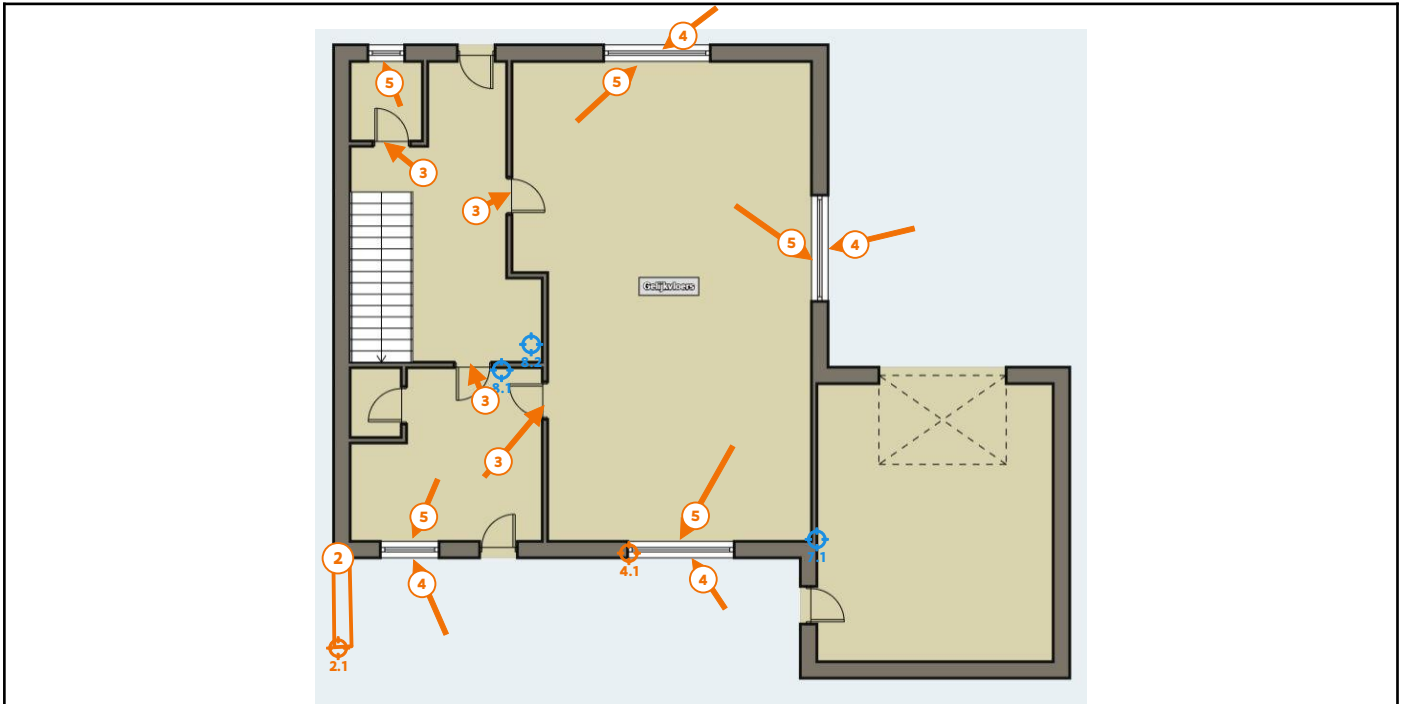
# Plan 1.1: Gelijkvloers

Beschrijving	Type	Actie
2. Deksteen	Asbestmateriaal	<b>Verwijderen</b>
2.1 Code: PS007	Puntmonster	-
3. Entre-porte	Asbestmateriaal	<b>Verwijderen</b>
4. Vensterbanken	Asbestmateriaal	<b>Verwijderen</b>
4.1 Code: PS003	Puntmonster	-
5. Vensterbanken	Asbestmateriaal	<b>Verwijderen</b>
7. Roofing	Geen asbest	-
7.1 Code: PS006	Puntmonster	-
8. Pleisterwerk	Geen asbest	-
8.1 Code: MS001	Mengmonster	-
8.2 Code: MS002	Mengmonster	-

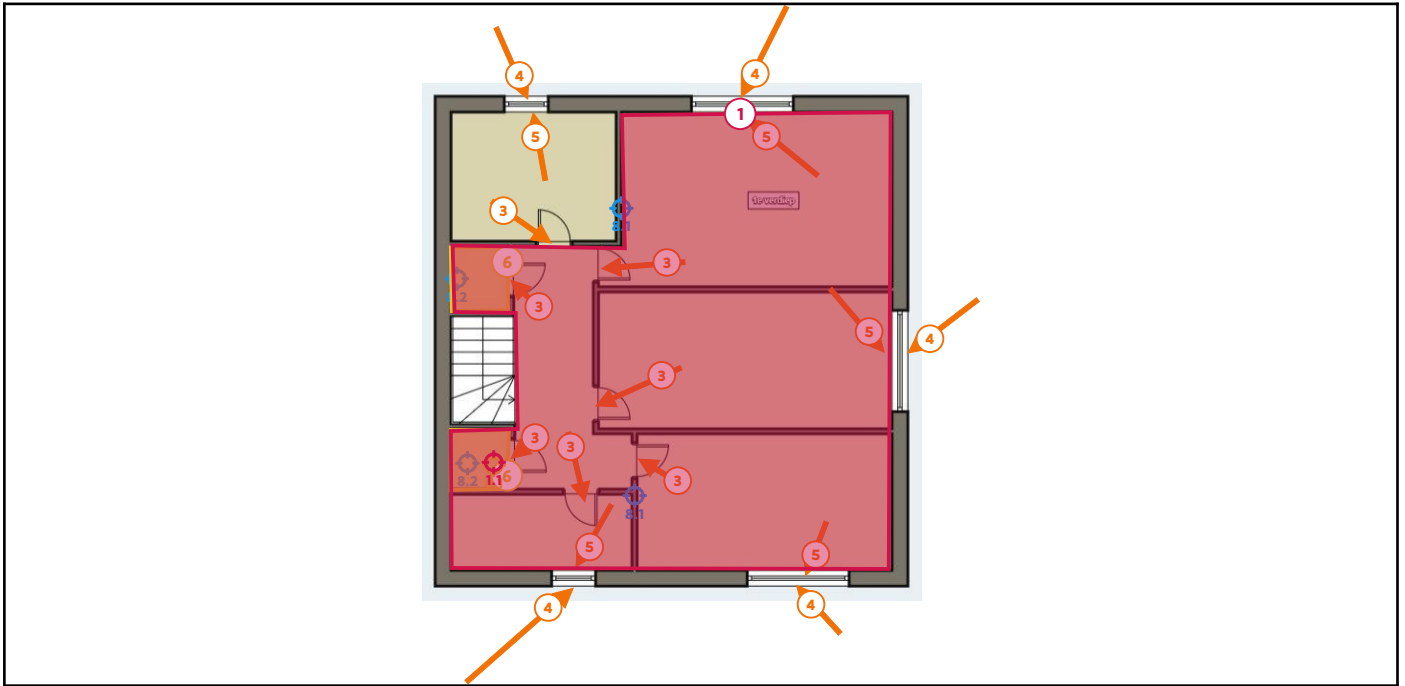
## Plan 1.2: 1e verdiep

Beschrijving	Type	Actie
1. Zwarte lijm	Asbestmateriaal	Dringend verwijderen
1.1 Code: PS005	Puntmonster	-
3. Entre-porte	Asbestmateriaal	Verwijderen
4. Vensterbanken	Asbestmateriaal	Verwijderen
5. Vensterbanken	Asbestmateriaal	Verwijderen
6. Vinyltegel	Asbestmateriaal	Zorgvuldig beheren
6.1 Code: PS004	Puntmonster	-
8. Pleisterwerk	Geen asbest	-
8.1 Code: MS001	Mengmonster	-
8.2 Code: MS002	Mengmonster	-
