Asbestinventarisatetest

Reinaertweg 7, 1861 Meise

Attestnummer : 20231024-000201.000

Uitgegeven op : 24.10.2023

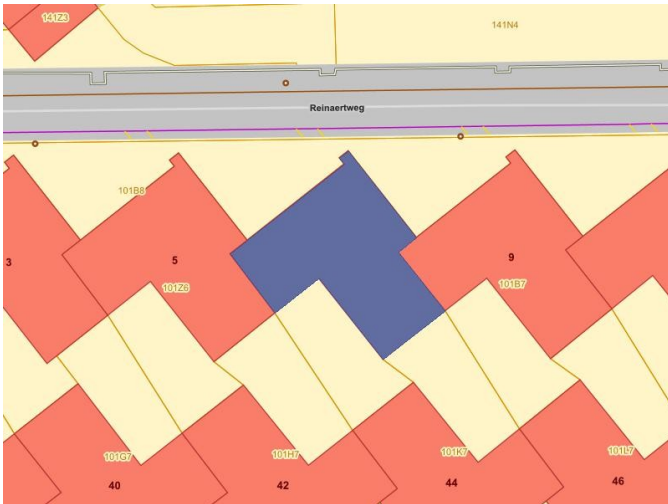
Zone 1: Hoofdgebouw

Tijdens de inspectie vastgesteld:

- 6 Asbestmaterialen**
- 0 Beperkingen
- 0 Uitsluitingen
- 0 Roerende goederen
- 0 Puin, steenslag, (water)bodem
- 6 Adviezen**
- 6 Geen asbest**
