Asbestinventarisatetest

Stedemolenstraat 67, 8700 Tielt

Attestnummer : 20240722-000334.000

Uitgegeven op : 22.07.2024

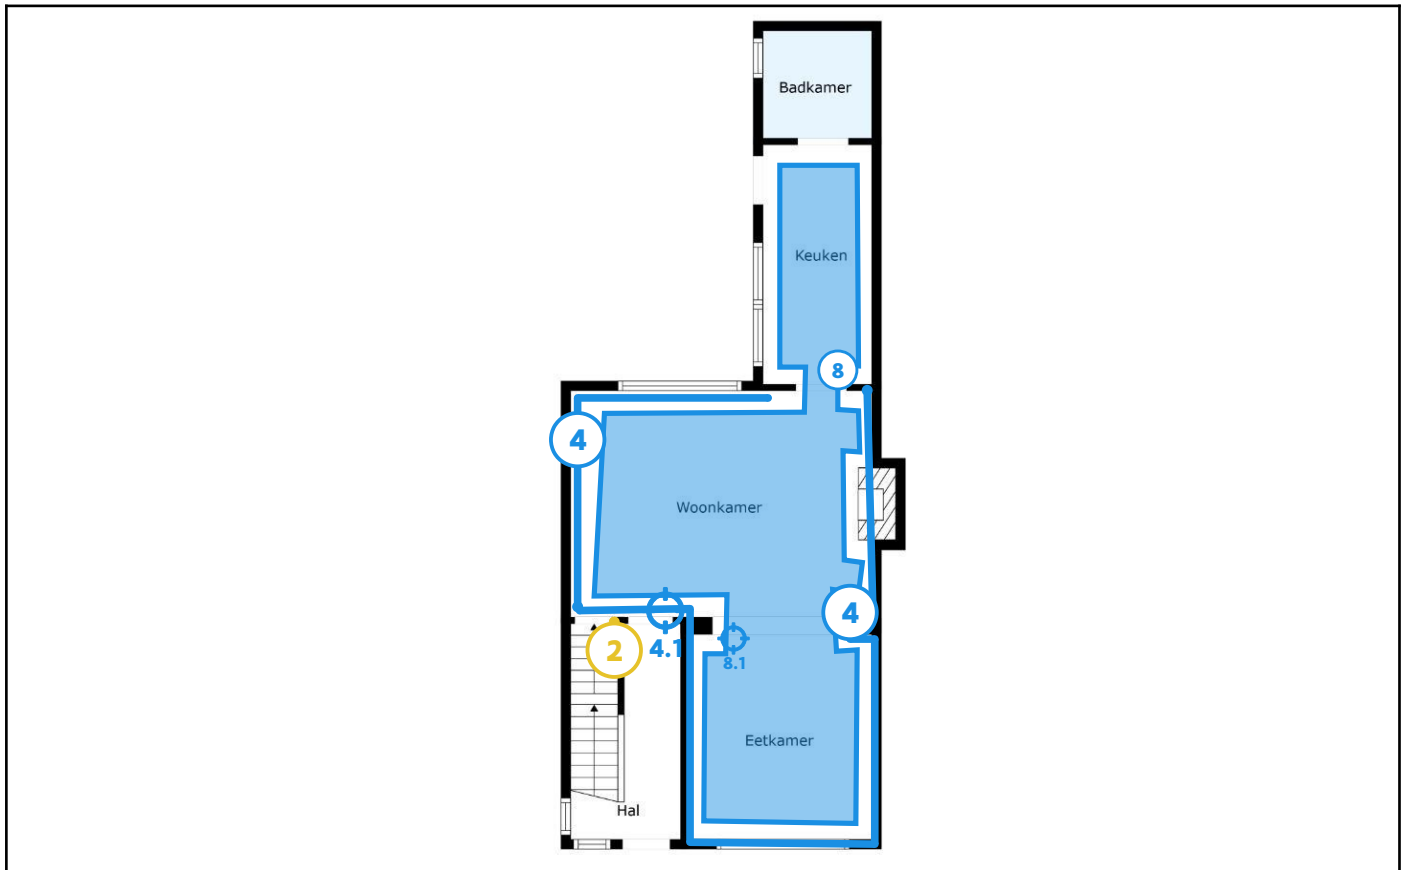
Plan 1.1: gelijkvloers

Beschrijving	Type	Actie
2. elektrische uitrusting en communicatie (bakeliet)	Asbestmateriaal	Zorgvuldig beheren
4. lijmlaag vloerplint	Geen asbest	-
4.1 Code: MM05	Puntmonster	-
8. vloerlijm tegels	Geen asbest	-
8.1 Code: MM04	Puntmonster	-

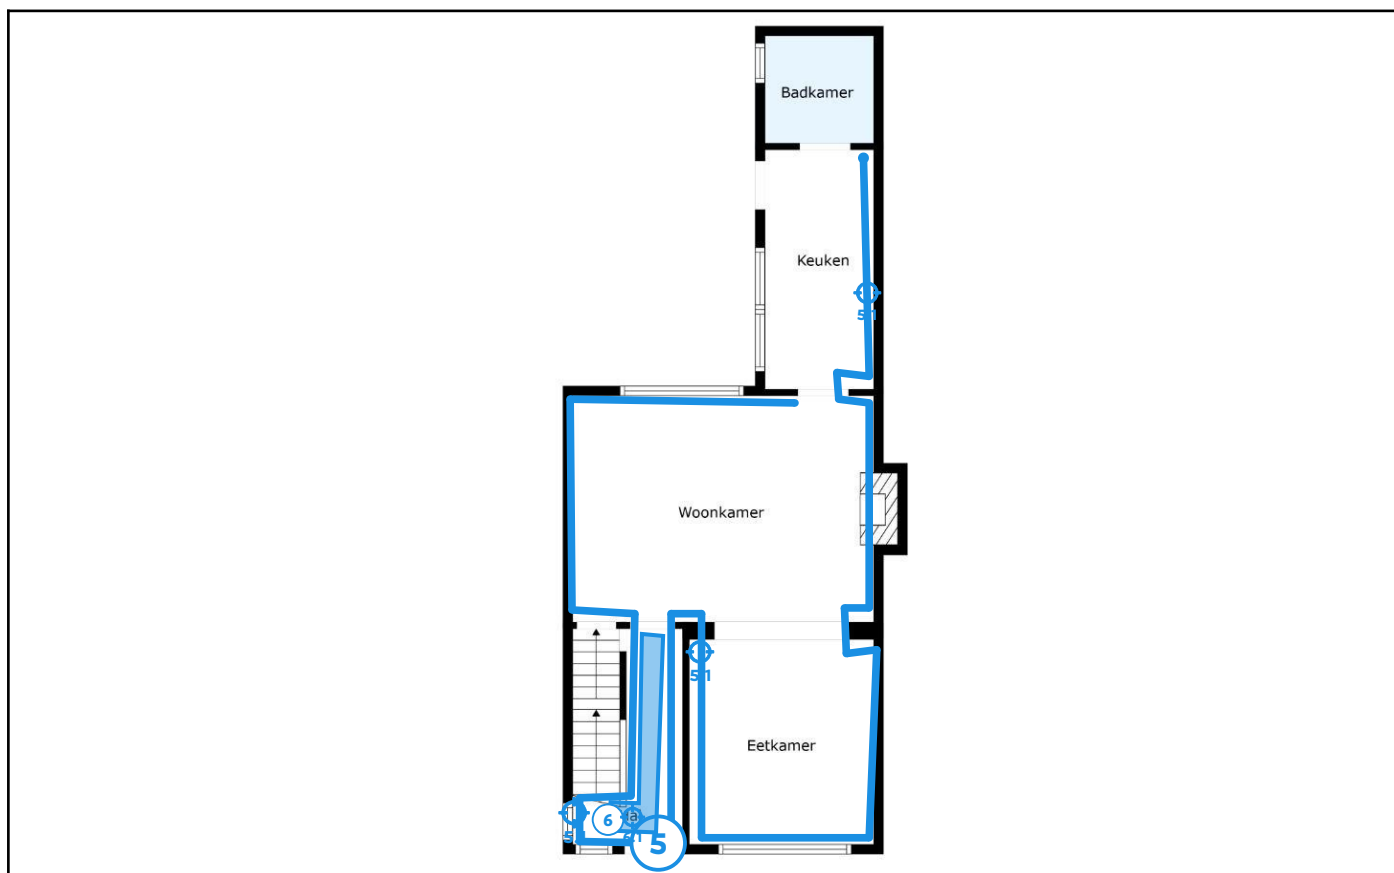
Plan 1.2: gelijkvloers : pleisterwerk

Beschrijving	Type	Actie
5. pleisterwerk muren woning	Geen asbest	-
5.1 Code: MM01	Mengmonster	-
6. pleisterwerk plafond woning	Geen asbest	-
6.1 Code: MM02	Mengmonster	-

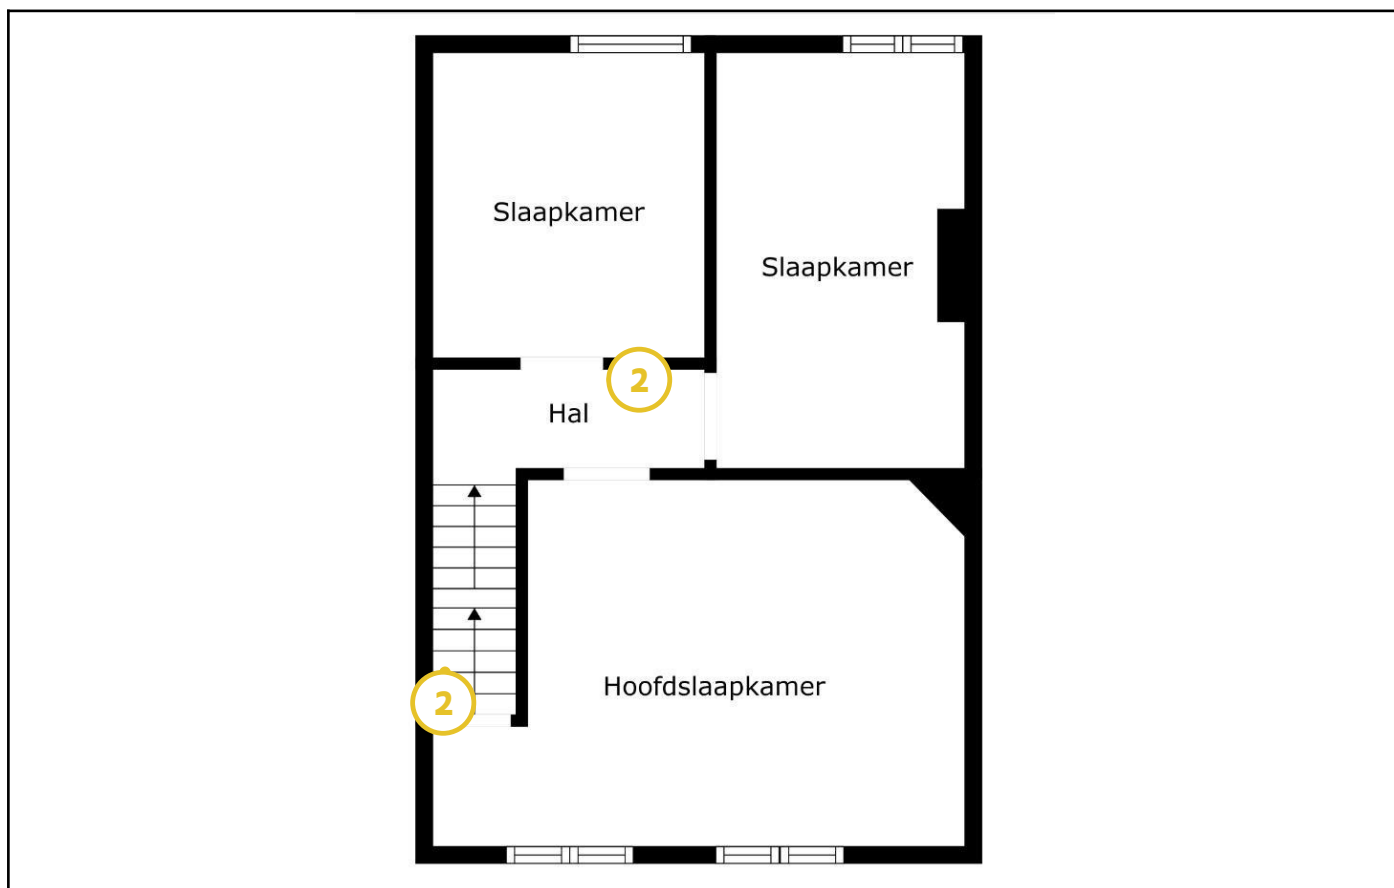
Plan 1.3: eerste verdiep

Beschrijving	Type	Actie
2. elektrische uitrusting en communicatie (bakeliet)	Asbestmateriaal	Zorgvuldig beheren

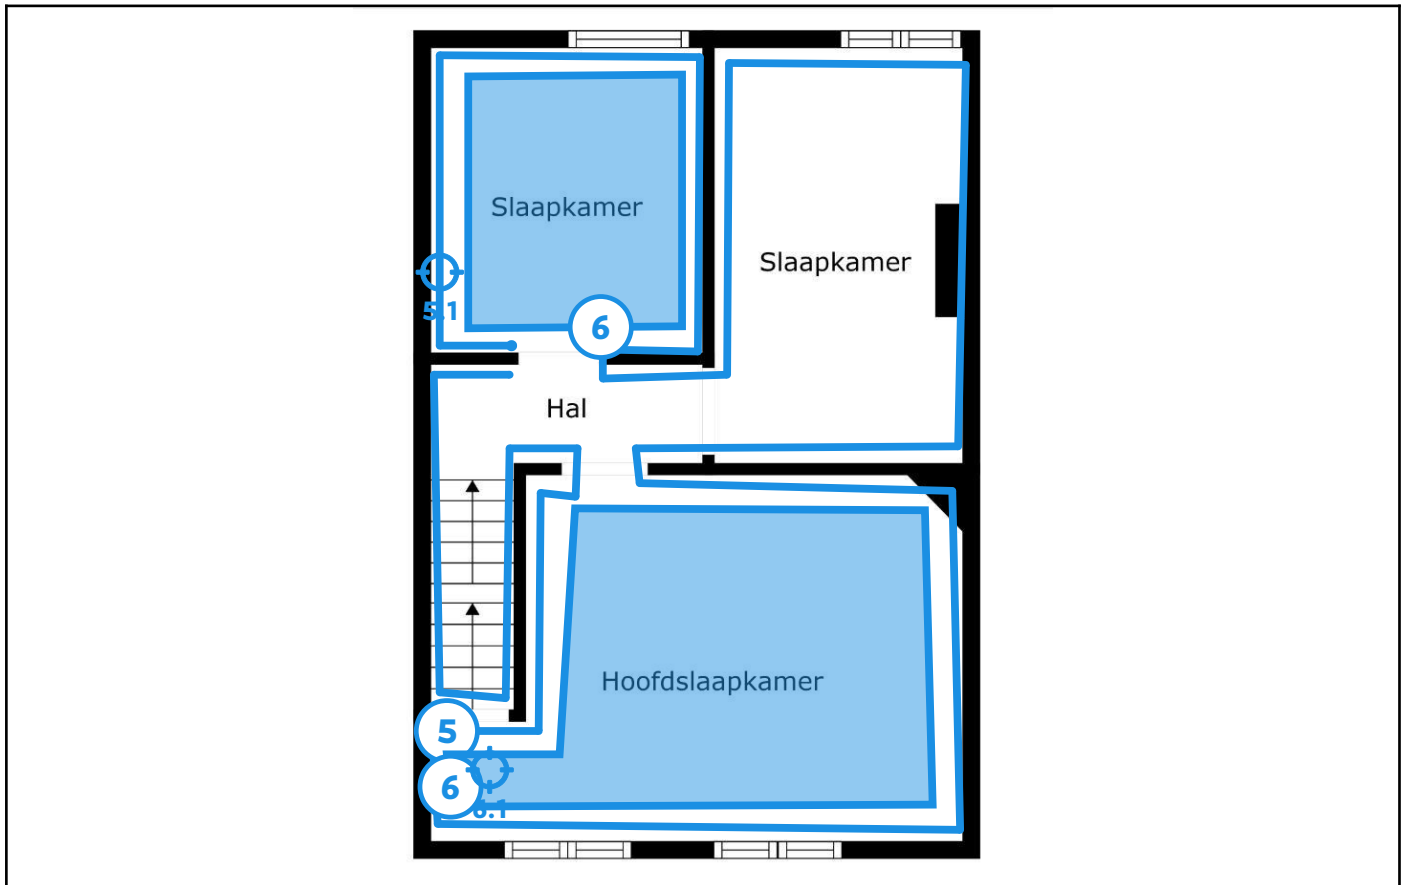
Plan 1.4: eerste verdiep :pleisterwerk

Beschrijving	Type	Actie
5. pleisterwerk muren woning	Geen asbest	-
5.1 Code: MM01	Mengmonster	-
6. pleisterwerk plafond woning	Geen asbest	-
6.1 Code: MM02	Mengmonster	-

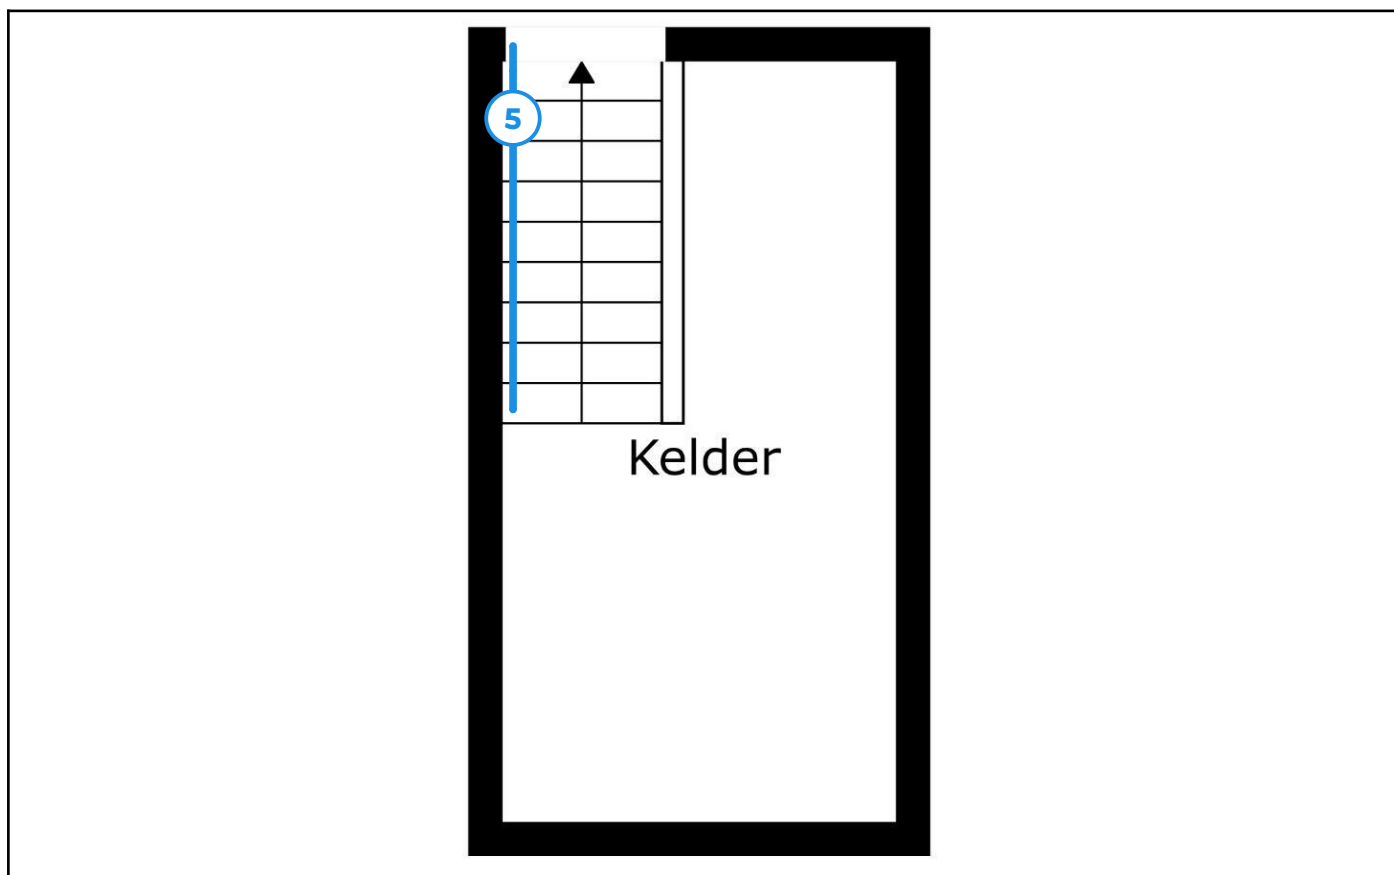
Plan 1.6: kelder

Beschrijving	Type	Actie
5. pleisterwerk muren woning	Geen asbest	-

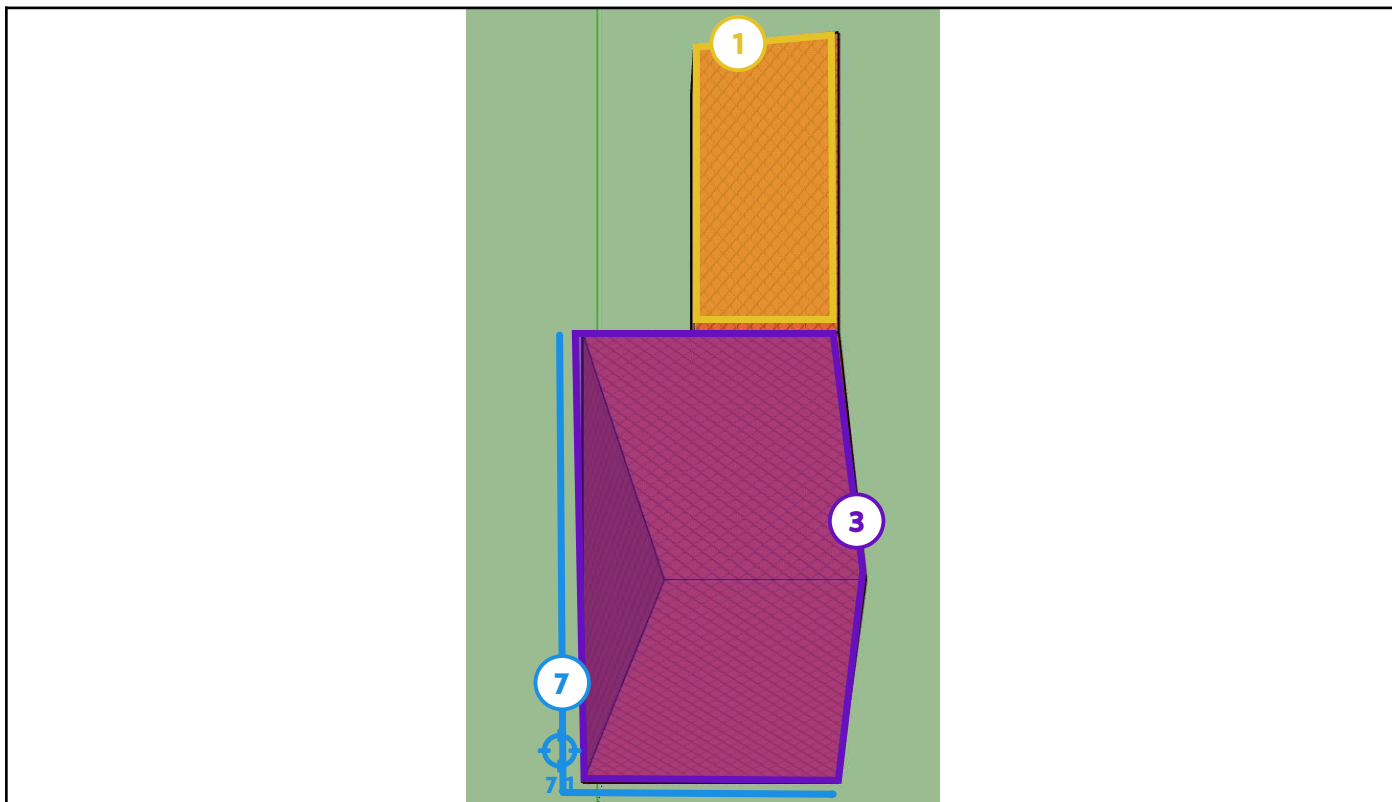
Plan 1.7: dakplan

Beschrijving	Type	Actie
1. onderdak achterbouw	Asbestmateriaal	Zorgvuldig beheren
3. hoofddak woning	Advies	-
7. crepi bezetting muren woning	Geen asbest	-
7.1 Code: MM03	Puntmonster	-
