Asbestinventarisatetest

Laageind 22, 2940 Stabroek

Attestnummer : 20231213-000193.001

Uitgegeven op : 14.12.2023

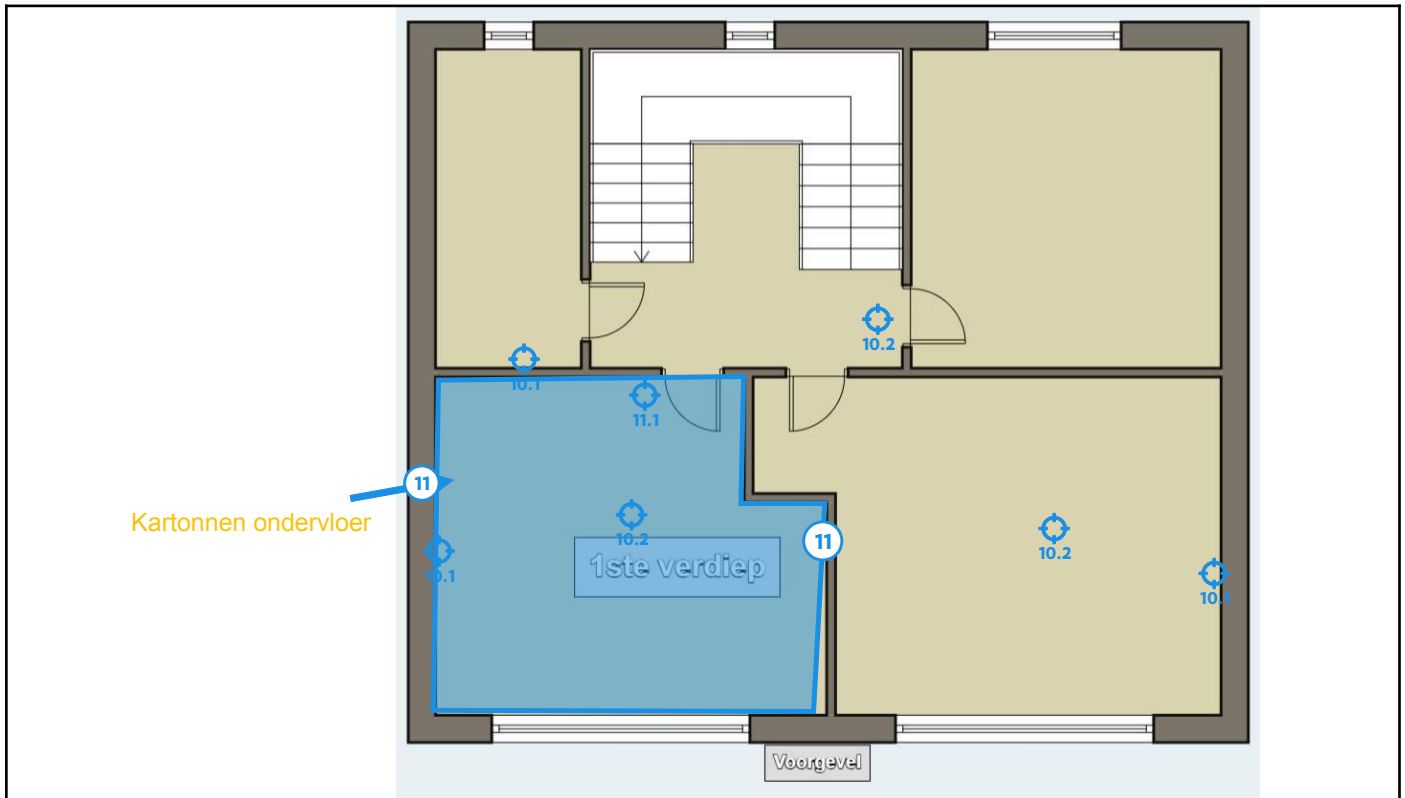
Plan 1.2: 1ste verdiep

Beschrijving	Type	Actie
10. Pleisterwerk	Geen asbest	-
10.1 Code: MS001	Mengmonster	-
10.2 Code: MS002	Mengmonster	-
11. Kartonnen ondervloer	Geen asbest	-
11.1 Code: PS003	Puntmonster	-

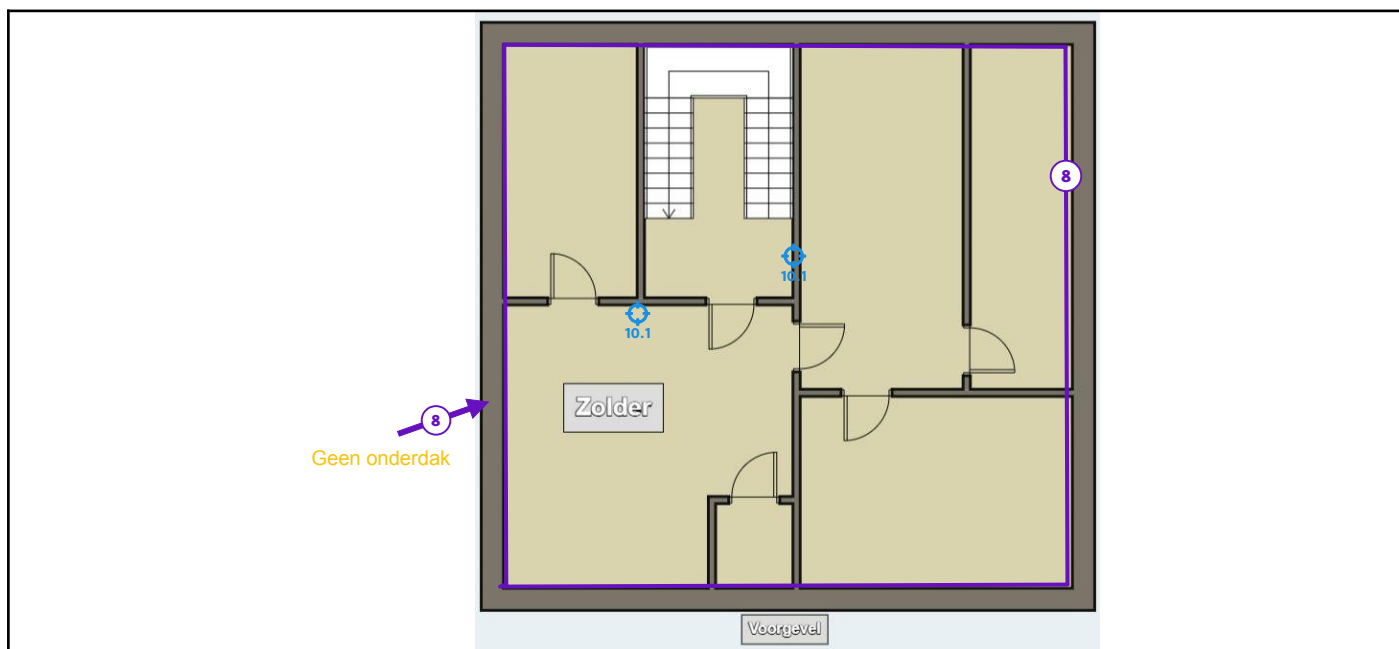
Plan 1.3: Zolder

Beschrijving	Type	Actie
8. Onderdak	Advies	-
10. Pleisterwerk	Geen asbest	-
10.1 Code: MS001	Mengmonster	-
