HEIBAARHEIDSPROEF GLAUCONIETHOUDEND ZAND
EN BOOMSE KLEI TE TERNEUZEN

HEIBAARHEIDSPROEF GLAUCONIETHOUDEND ZAND EN BOOMSE KLEI TE TERNEUZEN

SAMENVATTING

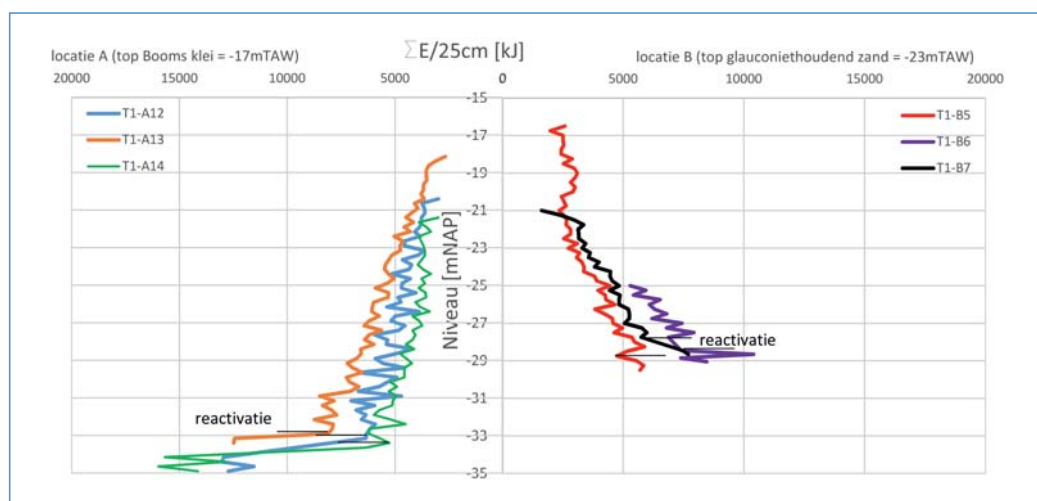
Figuur 4 - Cumulatieve hei-energie (om de voet van de buispaal 25cm te verdiepen) in functie van het niveau van de voet van de buispalen op locatie A (links : top Boomse klei op -17mNAP) en locatie B (rechts: top glauconiethoudend zand op -23mNAP).

De heiproef suggereert dat het heien van vervolgbuispalen circa 15% tot 30% meer hei-energie benodigd (in vergelijking met een stand-alone paal; figuur 4). Om het opspaneffect inzichtelijk te maken, worden de vooraf gemaakte sonderingen vergeleken met de post-sonderingen op 2m, 4m,

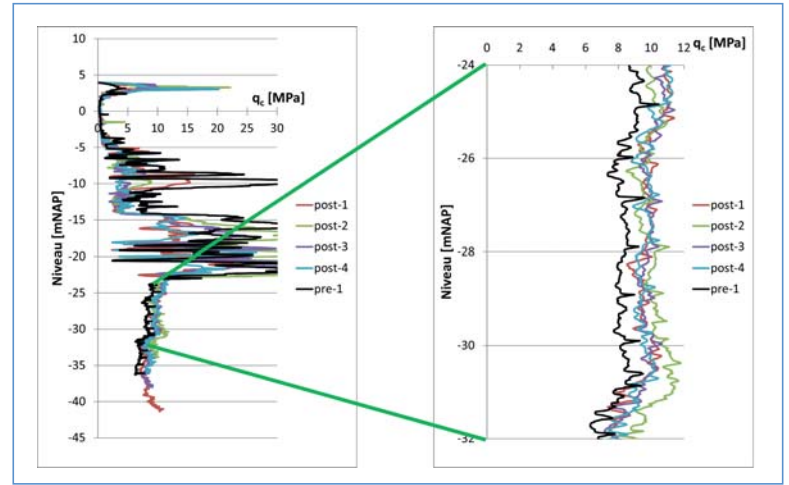
Figuur 6 – Vergelijking sonderingen voorafgaandelijk aan de heiproef (pre-1) en na afloop van de heiproeven (post-1, post-2, post-3 en post-4) op locatie B (glauconiethoudend zand).

en 6m afstand van de geïnstalleerde buispalen. De post-sonderingen suggereren een verhoging van de qc waarden in de Boomse klei van 3MPa tot 3.5MPa (figuur 5) en in het glauconiethoudend zand van 8MPa tot 10MPa (figuur 6) ten gevolge van het heiproces. Doch, uit vergelijkingen met overige sonderingen uitgevoerd in het gebied, wordt opgemerkt dat er een causaal verband bestaat tussen de verhoogde qc en de sondeerconus. Binnen de gehanteerde conusklasse kunnen verschillen ontstaan door slijtage/ouderdom van de conus. De waargenomen qc verhoging kan niet direct causatief gebracht worden met een eventueel opspaneffect in de Boomse klei of het glauconiethoudend zand ten gevolge van de heiwerkzaamheden.

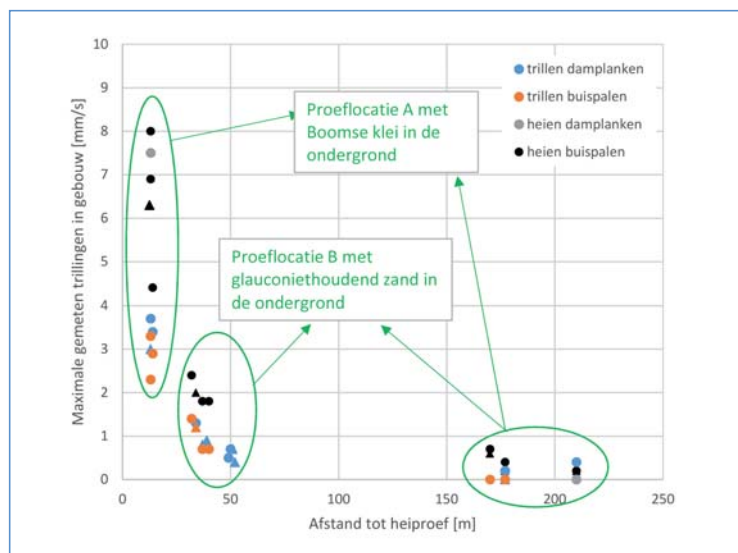
Figuur 9 – Maximale trillingssnelheid [mm/s] op de belendingen tijdens de heiproeven; de opgemeten trillingen tijdens heiproeven met mitigerende maatregelen, worden aangegeven met driehoeken.

Op belendingen, worden de trillingsnelheden gemonitord. Enkel in een gebouw op minder dan 15m worden hoge trillingsnelheden gemeten (figuur 9). Ter referentiekader kan de grenswaarde van de SBR-A richtlijnen categorie 2 : 2.1mm/s (bij 10 Hz [5]) worden beschouwd. Aan deze belendingen wordt additionele scheurvorming (langs voegen) gerapporteerd. Bij belendingen op grotere afstanden worden de grenswaarden niet overschreden. Bij gebouwen op meer dan 175m, blijkt dat de trillingen niet boven de achtergrondruis uitkomen. De toepassing van mitigerende maatregelen zoals voorboren, verbrede voet of fluïderen, resulteert niet consequent in lagere opgemeten trillingen.

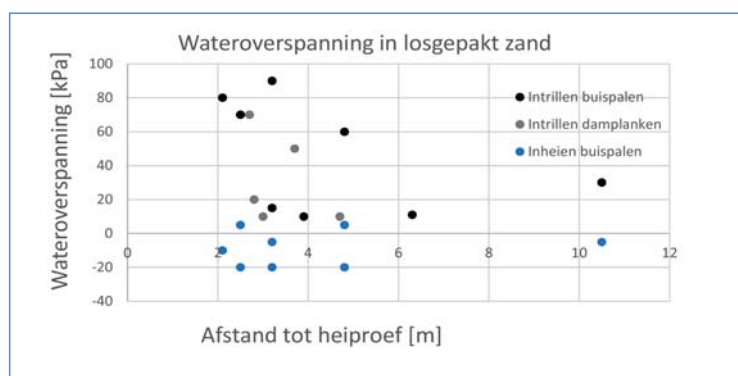
Figuur 10 – Maximaal wateroverspanning [kPa], gemeten in de losgepakte zandlagen van de Vlaamse vallei, tijdens het intrillen en inheien van damplanken en buispalen (negatieve waarden duiden op wateronder spanning).

hoogfrequente (5kHz) ingedrukte waterspanningsmeters op 2 tot 11m horizontale afstand, in losgepakte tussenlagen van het zand van de Vlaamse vallei (figuur 10), de Boomse klei alsook in het glauconiethoudend zand. Tijdens de trilactiviteiten doorheen de losgepakte tussenlagen van het zand van de Vlaamse vallei, worden wateroverspanningen tot 90kPa opgemeten. Dit zou kunnen duiden op een verdichting van de losgepakte zandlagen. Deze wateroverspanningen dissiperen over
