Datum screening: 01/03/2022

Gemeente	Balen
Haltenaam	Hoolsterberg
Haltenummer	102489
Laad een overzichtsfoto van de halte op	 
Toegankelijkheidsstatus De Lijn	["Geen aanduiding toegankelijkheidsstatus"]
Welke vervoersmodi halteren hier?	Bus/belbus
Welke soort halte is dit?	Halteren op de rijbaan

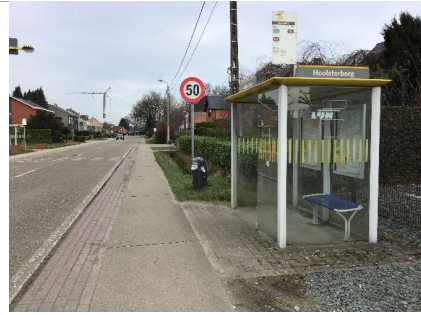
Vul de verbeterpunten aan met het nodige beeldmateriaal (perron)

Wat is de hoogte van het perron?	Minder dan 7 cm
Is er een correct aangelegde aanrijdbare boordsteen?	Nee
Is de boordsteen wit?	/
Wat is de beschikbare lengte tussen de opstapplaats en opritten, zijstraten, ...	Meer dan 45m
Noteer eventuele verbeterpunten (perron)	Onderzoek de mogelijkheid om het perron te verhogen

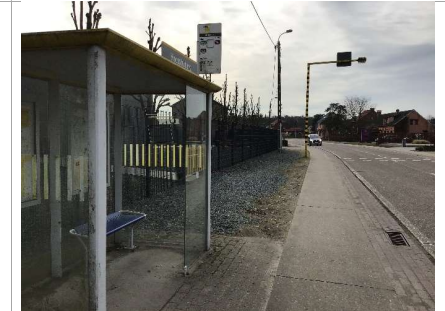
Vul de verbeterpunten aan met het nodige beeldmateriaal (verharde ruimte)

Is de doorgangsbreedte voldoende op en naar het perron (1,5m met uitzondering van ev. versmallingen)?	Ja
Noteer eventuele verbeterpunten (doorgangsbreedte)	
Vul de verbeterpunten aan met het nodige beeldmateriaal (doorgangsbreedte)	/
Is er een bruikbare opstapzone voor rolstoelgebruikers?	Nee, er is voldoende beschikbare ruimte, maar de ruimte is bv. niet verhard, heeft obstakels, drempels, ...

Opstapruimte verharde (privédomein?)

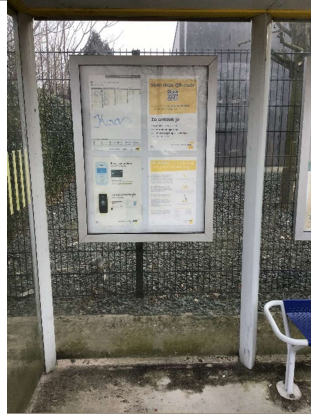
Vul de verbeterpunten aan met het nodige beeldmateriaal (reisinformatie)

Wat is de toestand van het schuilhuisje?	Het schuilhuisje is toegankelijk (drempelvrij + beschikbare circulatieruimte van 1,5m)
Noteer eventuele verbeterpunten (schuilhuisje toestand)	
Vul de verbeterpunten aan met het nodige beeldmateriaal (schuilhuisje toestand)	/
Is er een rustmogelijkheid aanwezig op de halte?	Ja, er is zitgelegenheid in het schuilhuisje zonder rugleuning
Is de reisinformatie voor iedereen en in alle omstandigheden leesbaar?	["Nee, de informatie hangt niet op de juiste hoogte"]
Noteer eventuele verbeterpunten (reisinformatie)	Het midden van de tekst bevindt zich idealiter op 125 cm hoogte.

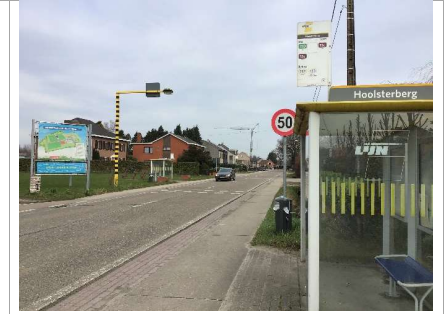
Vul de verbeterpunten aan met het nodige beeldmateriaal (tegenoverliggende halte)

Is er een tegenoverliggende halte?	Ja
Is er een zebrapad tussen de twee tegenoverliggende haltes?	Ja
Is er correcte geleiding voorzien aan de oversteekplaats tussen beide haltes?	Nee, er is geen geleiding voorzien
Is de route naar de tegenoverliggende halte toegankelijk?	["Ja"]
Noteer eventuele verbeterpunten (tegenoverliggende halte)	Voorzie op de bestaande fietsoversteekplaats een zebrapad met blindengeleiding
