Keuringsverslag van een elektrische laagspanning- en zeer lage spanningsinstallatie

NIET CONFORM

Datum keuring: 21/03/2024

Straatnaam Kan. Van Tichelenlaan
Huisnummer 18
Busnummer
Postcode 2940
Gemeente Stabroek
Land België

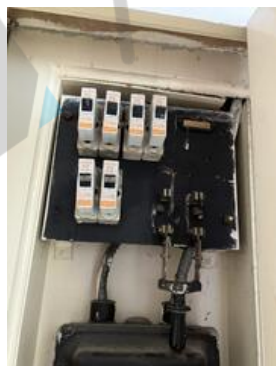
Afbeelding schakel- en verdeelbord:

15.03 Verdeelbord is niet van klasse I of II. (Boek 1 Onderafdeling 5.3.5.1.A.)

15.09 De genaakbare, naakte onder spanning staande delen zijn onvoldoende afgeschermd. (Boek 1 Afdeling 5.1.4. en 4.2.2.3.)
