## Keuringsverslag van een elektrische laagspanning- en zeer lage spanningsinstallatie

**NIET CONFORM**

Straatnaam Kan. Van Tichelenlaan  
Huisnummer 20  
Busnummer  
Postcode 2940  
Gemeente Stabroek  
Land België

Controlebezoek van een huishoudelijke elektrische installatie van voor 1981 volgens (KB 08/09/2019) - AREI Boek 1- hoofdstuk 8.4.3. en 4.2.4.3. en 8.2.1

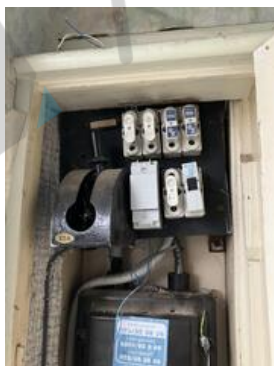
Afbeelding schakel- en verdeelbord:

15.03 Verdeelbord is niet van klasse I of II. (Boek 1 Onderafdeling 5.3.5.1.A.)

15.09 De genaakbare, naakte onder spanning staande delen zijn onvoldoende afgeschermd. (Boek 1 Afdeling 5.1.4. en 4.2.2.3.)

16.01 Een verzegelbare differentieelstroombeschermingsinrichting dient geplaatst te worden aan het begin van de installatie. (Boek 1 Onderafdeling 4.2.4.3.)

16.02 Een algemene differentieelstroombeschermingsinrichting met een nominale stroom (In) van minstens 40A en een gevoeligheid van maximum 300mA dient geplaatst te worden. (Boek 1 Onderafdeling 4.2.4.3. en 5.3.5.1.)
