Keuringsverslag van een elektrische laagspanning- en zeer lage spanningsinstallatie

NIET CONFORM

Datum keuring: 21/03/2024

Straatnaam Grote Molenweg
Huisnummer 132
Busnummer
Postcode 2940
Gemeente Stabroek
Land België

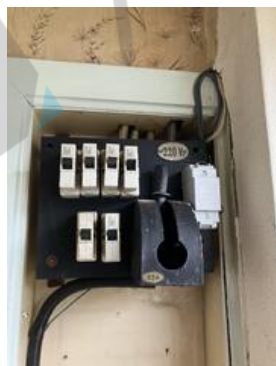
Afbeelding schakel- en verdeelbord:

I_{Δ} (mA)	In (A)	In - andere (A)	I _{st}	Type	Beveiligde kringen	Test	x 2,5
300	80		-	AC		NOK	NOK

Aantal kringen	Curve	Bescherming IN (A)	(andere)	P	Sectie (mm²)
5	U	16		1	-
1	-	-		1	-
Visueel nazicht (algemeen)	NOK	Directe aanraking	NOK	Indirecte aanraking	NOK
Aansluitingen	NOK	schema in bijlage door Aceg vzw	OK		
Equipotentiale verbindingen	NOK	Doorsnede geleiders	OK		
Continuïteit	NOK	Verlichting / toestellen	NVT

15.03 Verdeelbord is niet van klasse I of II. (Boek 1 Onderafdeling 5.3.5.1.A.)

15.09 De genaakbare, naakte onder spanning staande delen zijn onvoldoende afgeschermd. (Boek 1 Afdeling 5.1.4. en 4.2.2.3.)

17.08 De aanduiding van de nominale stroomsterkte van smeltzekeringen en/of vermogensschakelaars is niet zichtbaar of is uitgewist. (Boek 1 Onderafdeling 1.4.2.1.)

16.01 Een verzegelbare differentieelstroombeschermingsinrichting dient geplaatst te worden aan het begin van de installatie. (Boek 1 Onderafdeling 4.2.4.3.)

16.02 Een algemene differentieelstroombeschermingsinrichting met een nominale stroom (In) van minstens 40A en een gevoeligheid van maximum 300mA dient geplaatst te worden. (Boek 1 Onderafdeling 4.2.4.3. en 5.3.5.1.)
